**ROMÂNIA**  
**JUDEȚUL HUNEDOARA**  
**CONSILIUL JUDEȚEAN**

**HOTĂRÂREA NR.200 din 8 august 2023**  
**privind aprobarea documentației tehnico-economice (faza DALI) și a**  
**indicatorilor tehnico-economici pentru obiectivul de investiții: „Creșterea eficienței**  
**energetice și reabilitarea imobilului Muzeul Civilizației Dacice și Romane Deva –**  
**Magna Curia” în cadrul apelului de proiecte PNRR/2022/C5/2/B.2.1/1, componenta**  
**5-Valul Renovării, axa 2-Schema de granturi pentru eficiență energetică și**  
**reziliență în clădiri publice, operațiunea B.2:Renovarea energetică moderată sau**  
**aprofundată a clădirilor publice**

Luând în considerare Hotărârea Consiliului Județean Hunedoara nr.43/2023 privind aprobarea notei conceptuale și a temei de proiectare pentru obiectivul de investiții „Creșterea eficienței energetice și reabilitarea imobilului Muzeul Civilizației Dacice și Romane Deva – Magna Curia”;

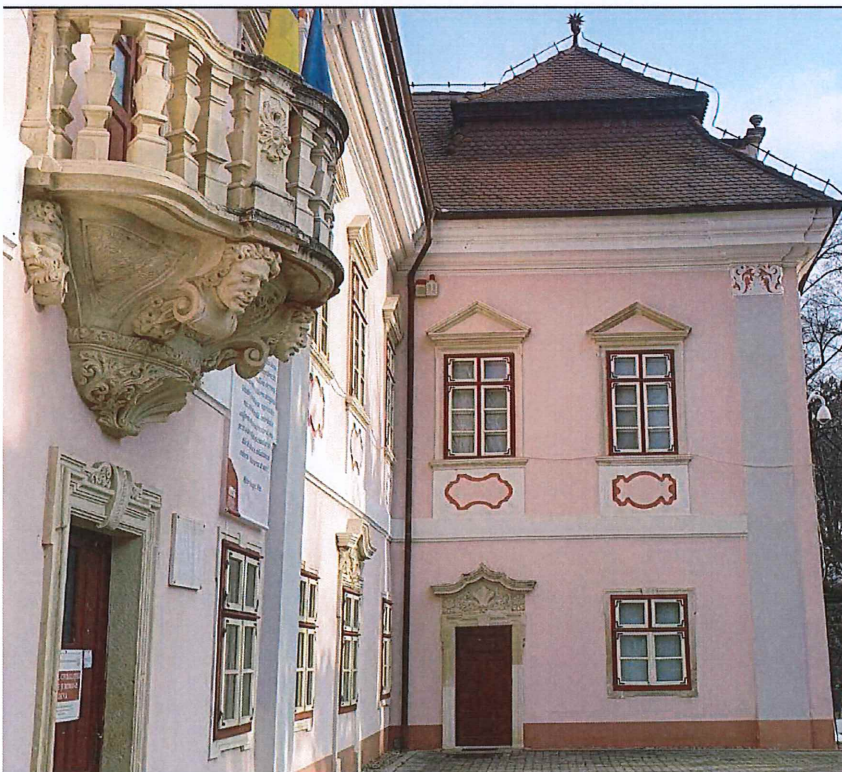
**Lucrări de finichigerie** - jgheaburi și burlane: nu sunt originale, nu sunt etanse, necesita lucrări de curățare, înlocuiri parțiale, montarea elementelor de record jgheab-burlan și burlan-canalizare

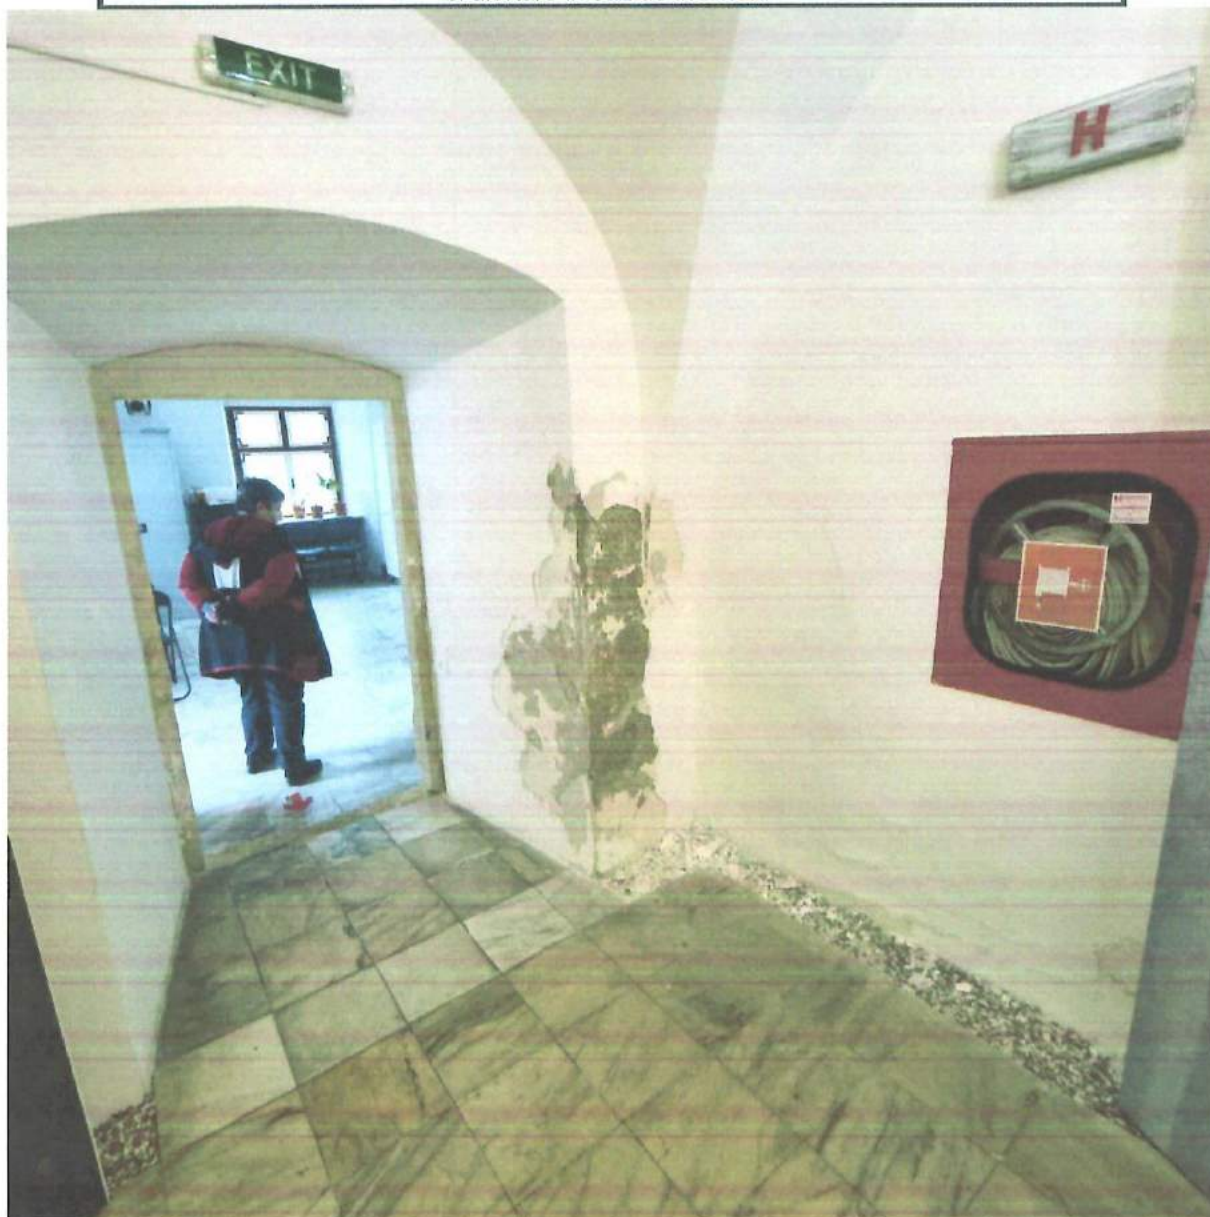
**Umiditate în structura de rezistență**

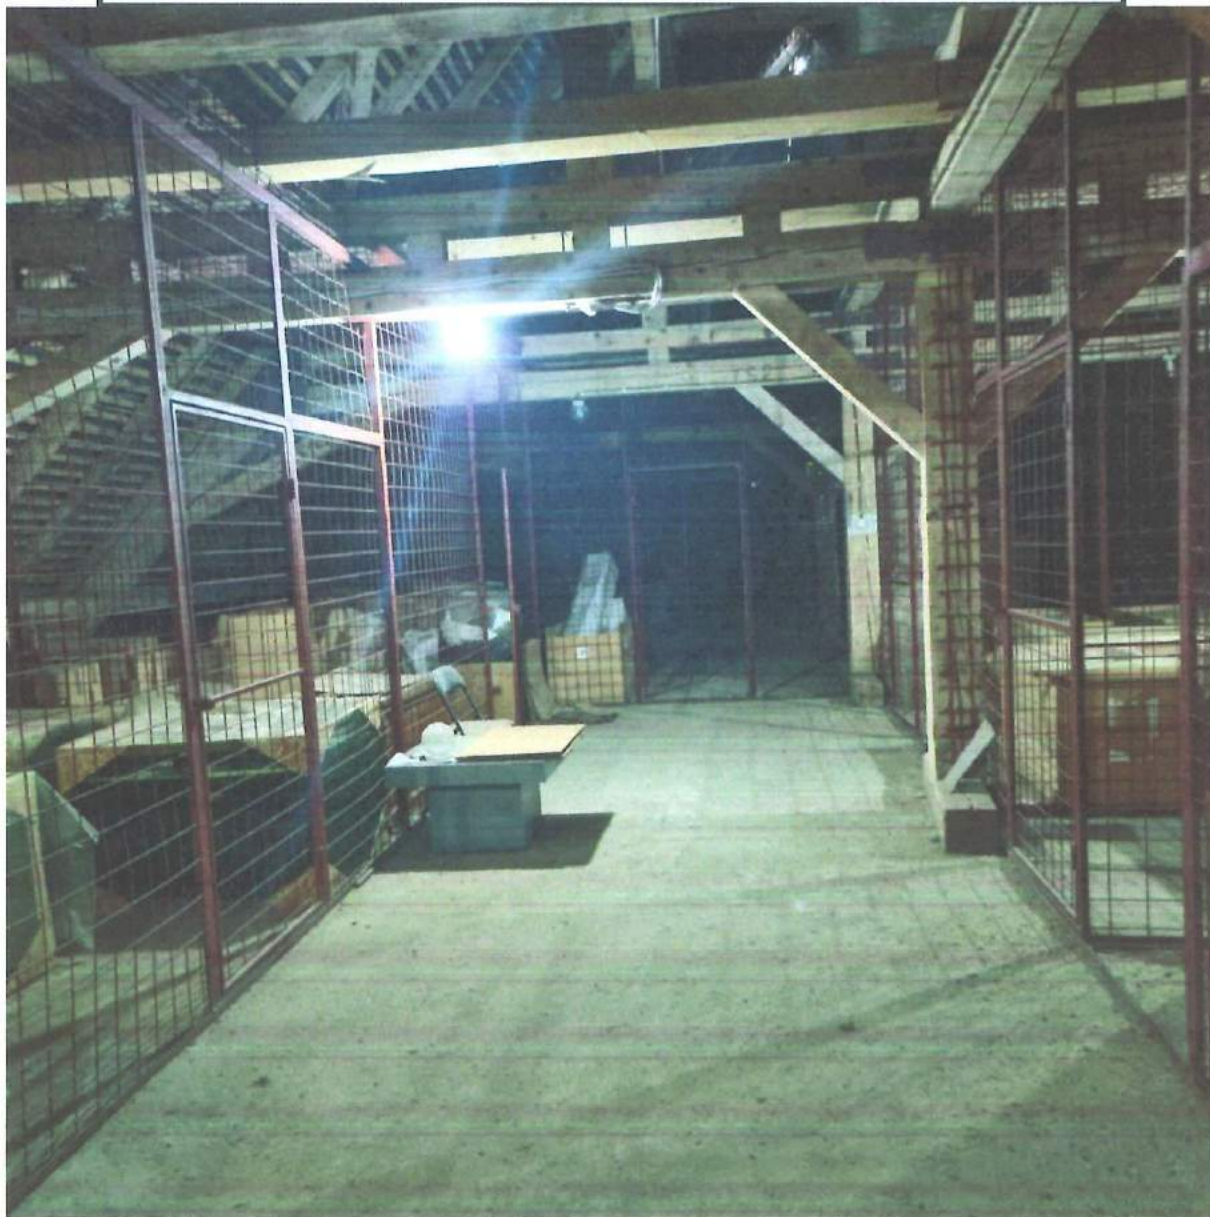
**Vedere în pod (Sapa de beton turnată ulterior – se estimează 1980/1990)**

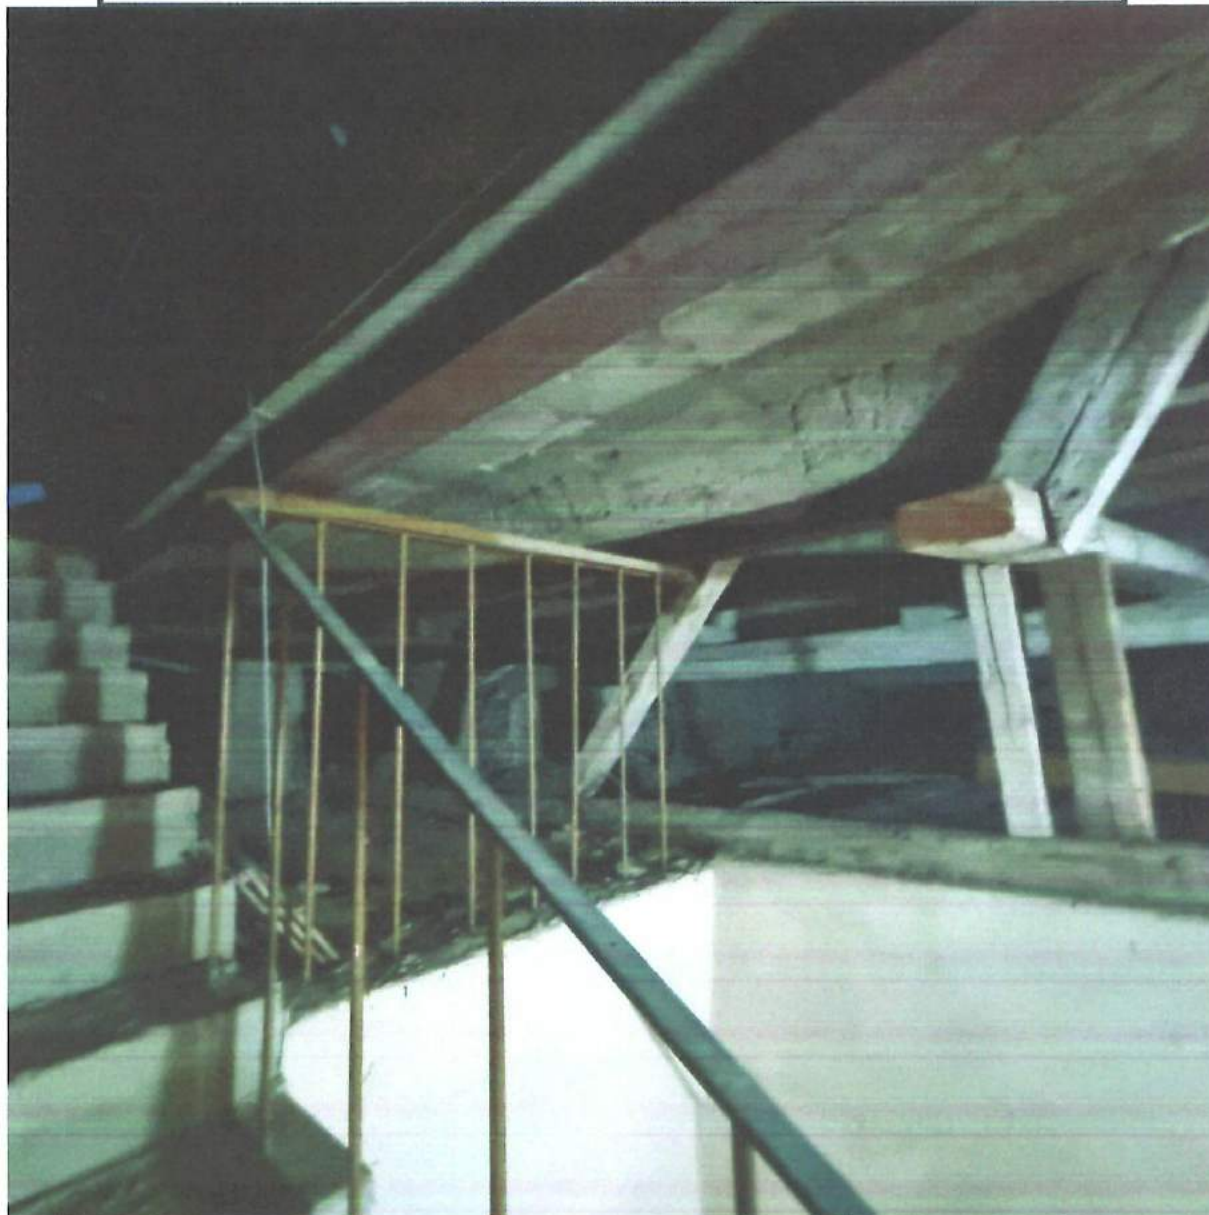
**Spatiu de aprox. 80-100 cm unde se recomanda montarea termoizolatiei – vata bazaltica cu grosime de 30 cm (Se va determina prin calcul la faza de proiectare pozitia punctului de roua /temperatura de condensare)**

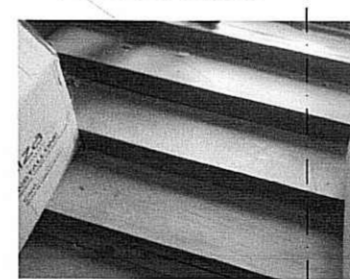
Zona de interventie  
Trepte strambe si degradate

Se vor demonta treptele din grinzi de lemn existente și se verifică starea stratului suport. Dacă stratul suport se află în stare de degradare masivă acesta se va demola și se va realiza un nou strat suport. Se va realiza refacerea substratului de umplutură cu un nou strat de balast compactat. Noul strat suport va fi din beton slab armat cu plasă sudată cu diametrul de 6mm și ochiuri de 100x100mm și bare independente. Suprafața betonului se va trata cu o hidroizolație din emulsie bituminoasă aplicată cu pensula sau rola. Peste suportul de beton slab armat se va dispune o șapă de ciment de poză, aceasta se va trata cu o hidroizolație din emulsie bituminoasă aplicată cu pensula sau rola. La capetele fiecărei trepte se vor introduce conexpanduri M16x300mm. Placarea treptelor se va realiza cu grinzile de lemn de stejar existente recondiționate prin șlefuire. Treptele se vor trata aseptice și ignifugate și se vor grundui cu lac pe bază de apă rezistent la trafic.
