**LUCRARI DE REPARATII IN REGIM DE URGENTA  
LA DJ742A:ZID DE SPRIJIN SI CORP DRUM PE  
SECTORUL KM 7+200 - km 13+600**

PROIECT NR: 384/2021

**DOCUMENTAȚIE DE AVIZARE A LUCRĂRILOR DE INTERVENȚIE**

privind expertiza tehnică asupra lucrării

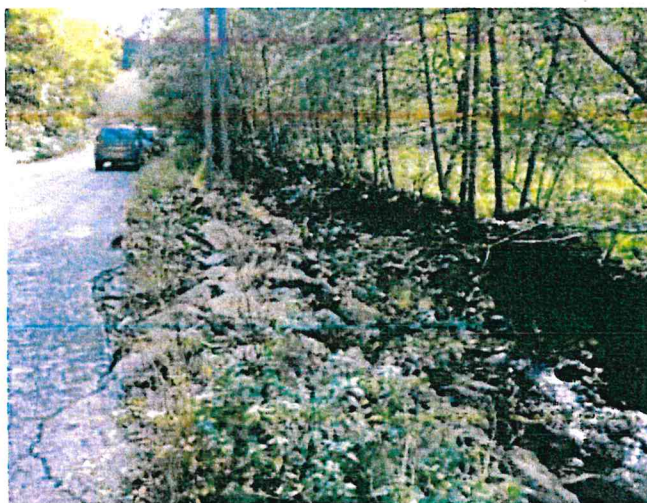
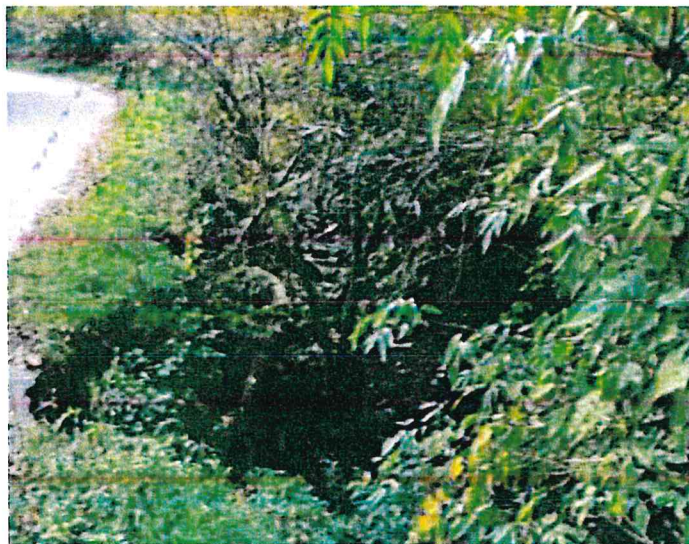
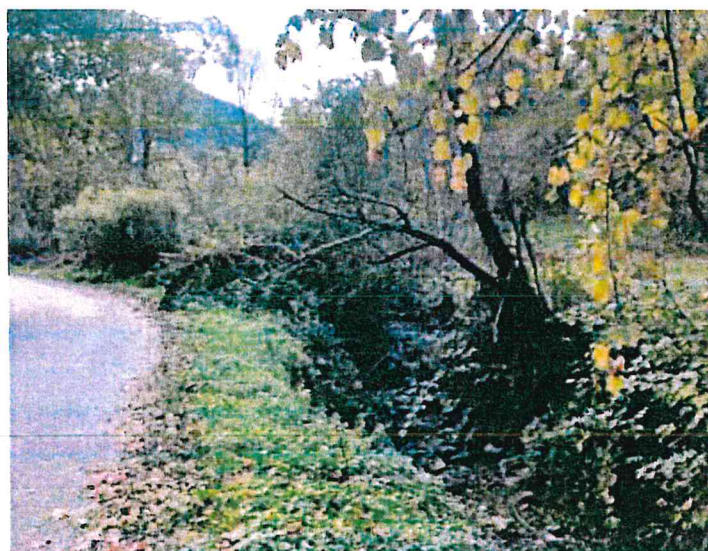
în vara anului 2021, degradări ale infrastructurii și suprastructurii drumului (fig. 1, 2,  
3).

Se recomandă refacerea structurii rutiere acolo unde acesta a fost degradată de viiturile de pe platforma drumului sau valea pârâului și refacerea zidurilor de sprijin și podețelor afectate de viiturile produse de ploile torențiale pe sectorul analizat km 7 + 200 – 13 + 600,

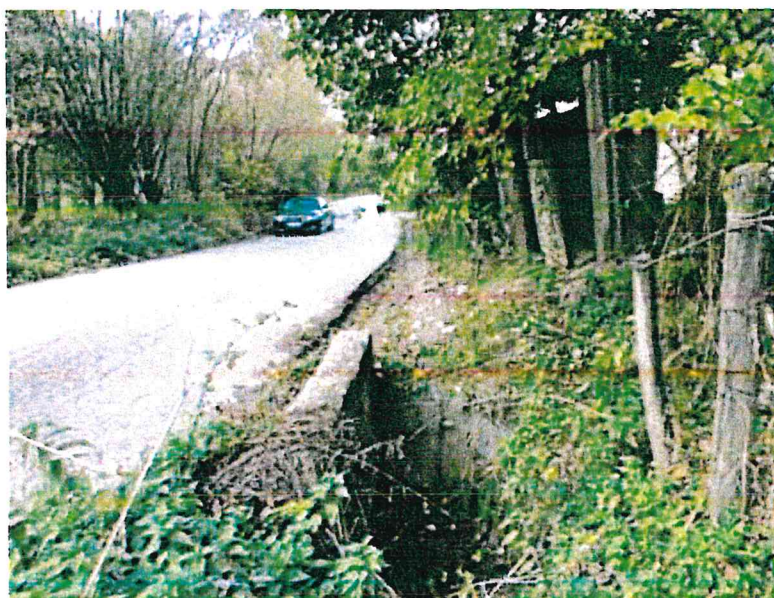
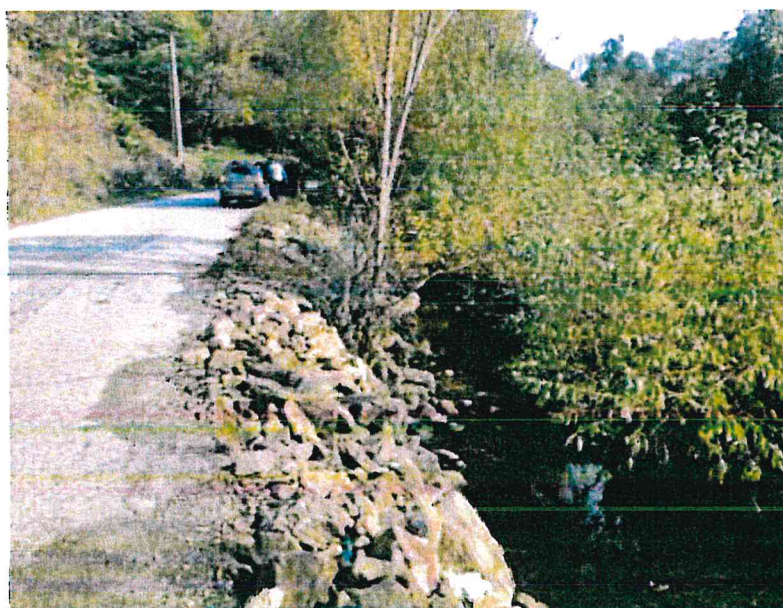
Din punct de vedere geometric, sectorul investigat are platforma de 6,00 m, o parte carosabilă de 5,00 m, iar apele pluviale de pe platforma drumului sunt parțial evacuate, șanțurile fiind total necorespunzătoare sau lipsă pe unele sectoare, iar podețele sunt colmatate, neamenajate și degradate (fig. 4, 5).

Se vor amenaja șanțuri sau rigole pentru colectarea apelor, iar acestea se vor descărca transversal prin podețe existente amenajate, iar podețele degradate sau care au fost distruse, se vor înlocui cu podețe tubulare sau dalate noi.

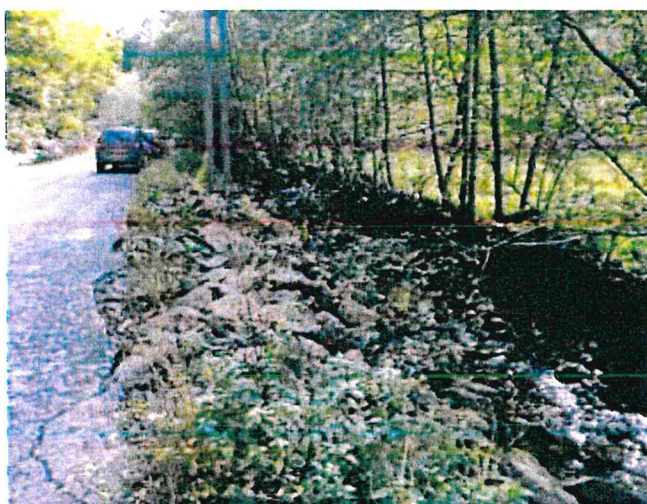
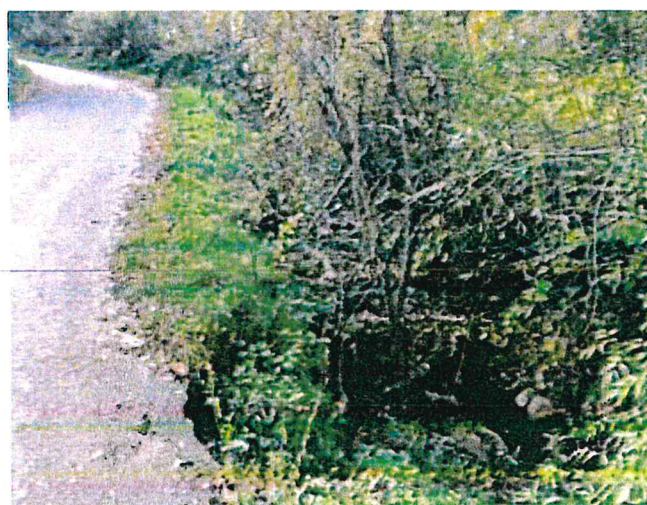
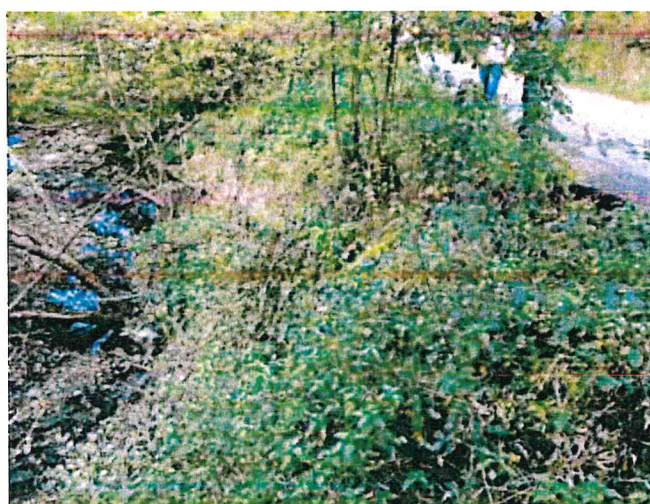
judetean 742A pe sectorul expertizat a fost afectată de condițiile climaterice, viiturile produse în perioada precipitațiile excesive care au depășit capacitatea dispozitivelor de scurgere și evacuare a apelor pluviale și au produs distrugerea șanțurilor și podețelor (fig. 6, 7, 8), iar pe unele sectoare pârâul din zonă a produs și distrugerea parțială a terasamentului, provocând astfel și cedarea și ruperea structurii rutiere (fig. 9, 10, 11).

fiind pusă în pericol siguranța participanților la trafic. Starea tehnică a drumului județean 742A pe sectorul expertizat a fost afectată de condițiile climaterice, viiturile produse în perioadă precipitațiilor abundente au produs degradări masive asupra dispozitivelor de colectare și evacuare a precipitațiilor șanțuri și podețe, cedarea structurii rutiere și a corpul drumului pe unele sectoare, provocând astfel ruperea structurii rutiere.

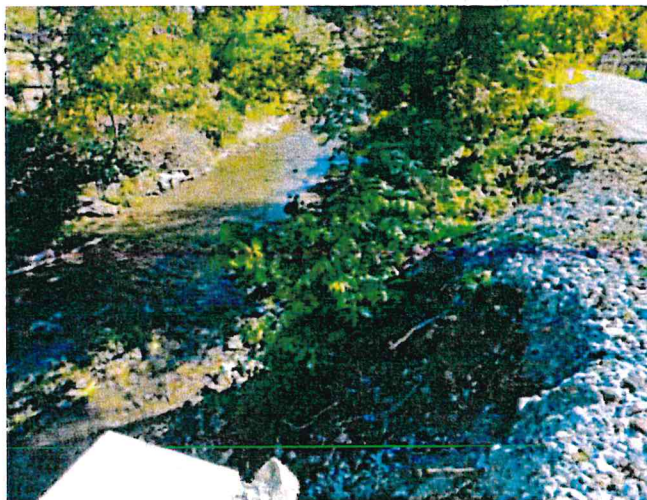
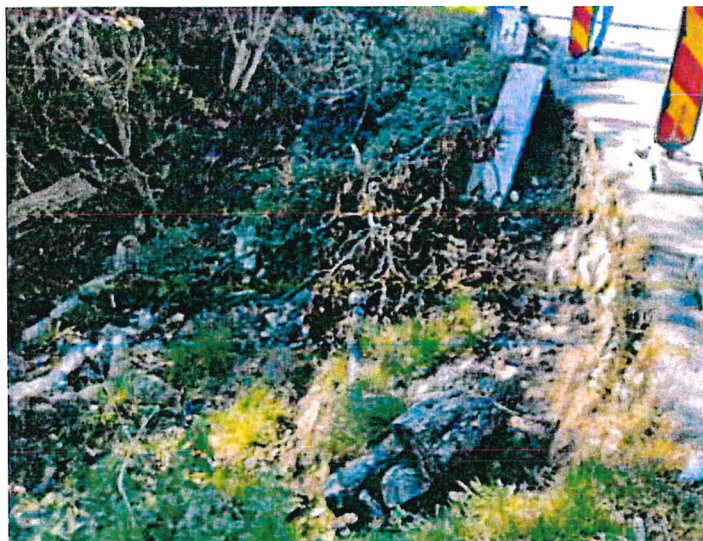
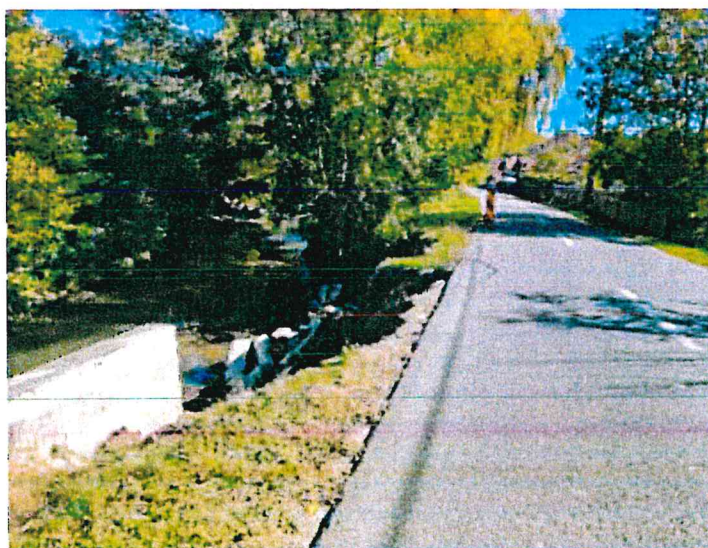
Drumul județean 687G pe sectorul km 8 + 200 – 12 + 500 din zona comunei Densuș este afectat de calamitățile produse în urma ploilor torențiale căzute în vara anului 2021, degradări ale infrastructurii și suprastructurii drumului (fig. 1, 2, 3).

Se recomandă refacerea structurii rutiere acolo unde acesta a fost degradată de viiturile de pe platforma drumului sau valea pârâului și refacerea zidurilor de sprijin și podețelor afectate de viiturile produse de ploile torențiale pe sectorul analizat km 8 + 200 – 12 + 500.

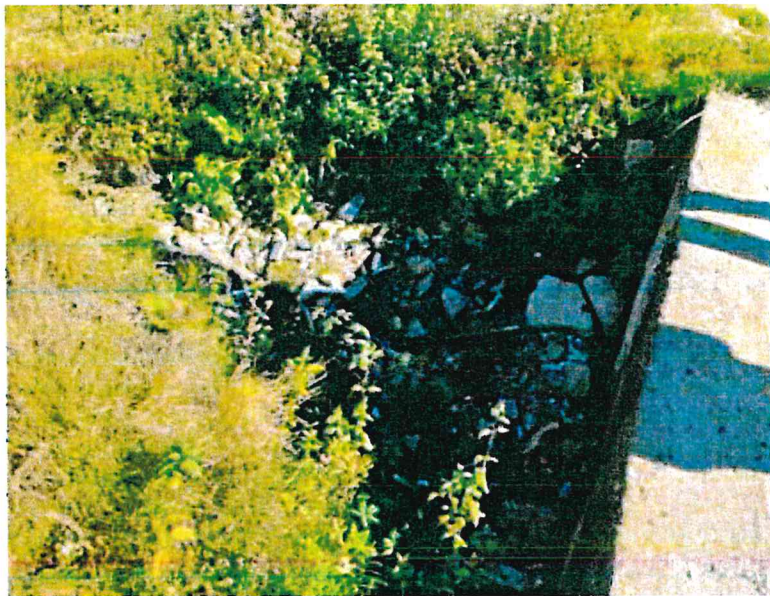
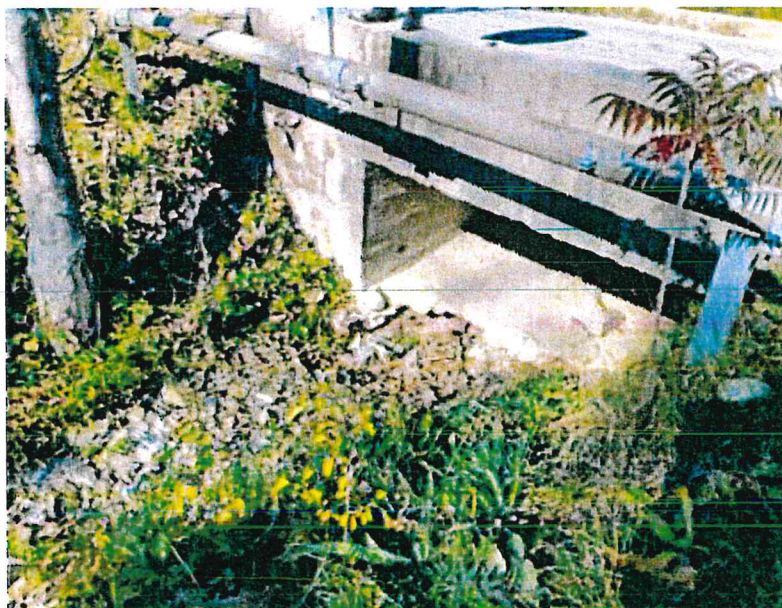
Din punct de vedere geometric, sectorul investigat are platforma de 6,00 m, o parte carosabilă de 5,00 m, iar apele pluviale de pe platforma drumului sunt parțial evacuate, șanțurile fiind total necorespunzătoare sau lipsă pe unele sectoare, iar podețele sunt colmatate, neamenajate și degradate (fig. 4, 5).

Se vor amenaja șanțuri sau rigole pentru colectarea apelor, iar acestea se vor descărca transversal prin podețe existente amenajate, iar podețele degradate sau care au fost distruse, se vor înlocui cu podețe tubulare sau dalate noi.

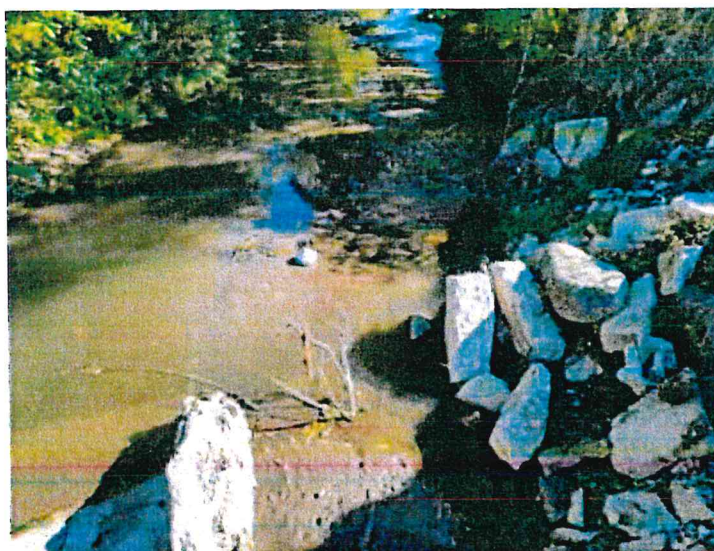
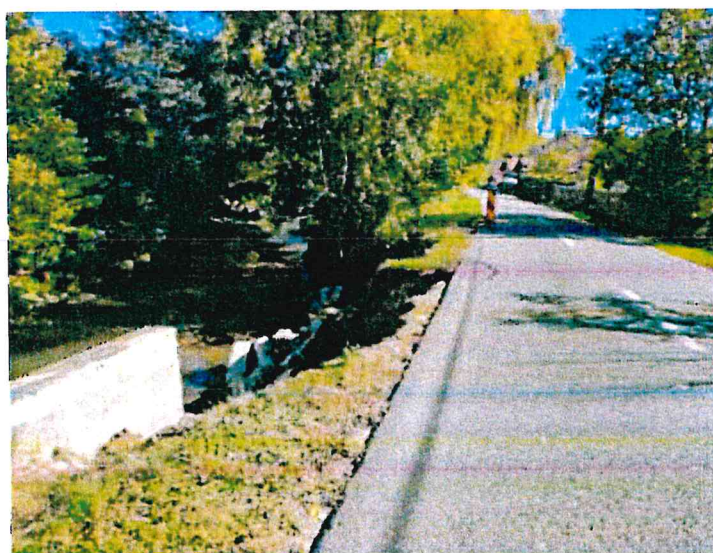
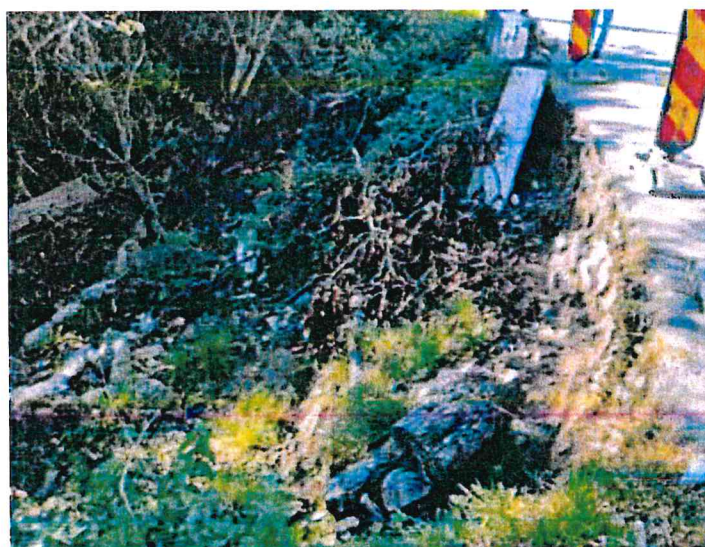
pericol siguranța participanților la trafic. Starea tehnică a drumului județean 687G pe sectorul expertizat a fost afectată de condițiile climaterice, viiturile produse în perioada precipitațiile excesive care au depășit capacitatea dispozitivelor de scurgere și evacuare a apelor pluviale și au produs distrugerea șanțurilor și podețelor (fig. 6, 7, 8), iar pe unele sectoare pârâul din zonă a produs și distrugerea parțială a terasamentului, provocând astfel și cedarea și ruperea structurii rutiere (fig. 9, 10, 11).

Pe sectorul expertizat s-au constatat zone în care starea tehnică și de viabilitate este necorespunzătoare pentru desfășurarea circulației în condiții normale, fiind pusă în pericol siguranța participanților la trafic. Starea tehnică a drumului județean 687G pe sectorul expertizat a fost afectată de condițiile climaterice, viiturile produse în perioadă precipitațiilor abundente au produs degradări masive asupra dispozitivelor de colectare și evacuare a precipitațiilor șanțuri și podețe, cedarea structurii rutiere și a corpul drumului pe unele sectoare, provocând astfel ruperea structurii rutiere.
