HOTĂRÂREA NR.10/2018
privind aprobarea Documentației de Avizare a Lucrărilor de Intervenții
pentru "Intervenție în regim de urgență, pentru consolidarea coșurilor de fum
aferente Consiliului Județean Hunedoara"

FOAIE DE CAPĂT

NR. PROIECT: 319 / 2017

DENUMIRE PROIECT: **INTERVENTIE IN REGIM DE URGENTA
pentru consolidarea cosurilor de fum,
aferente Consiliului Judetean Hunedoara**

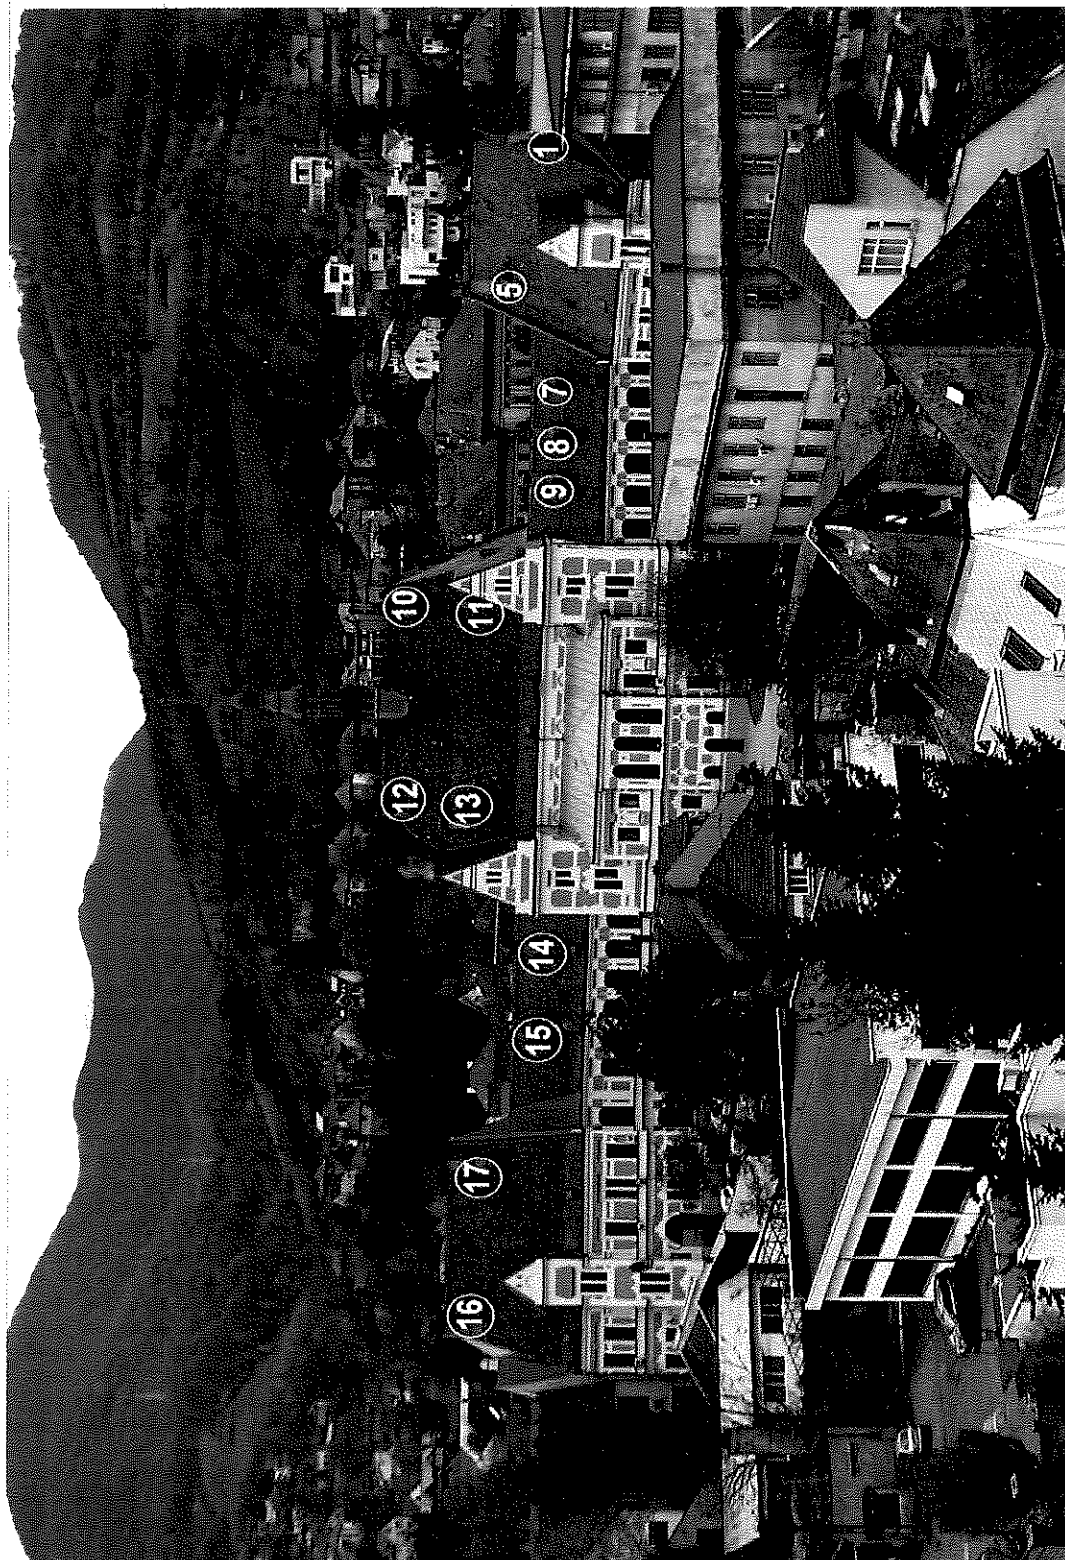
Foto 1: Vedere fatada posterioara cu evidentiarea cosurilor de fum

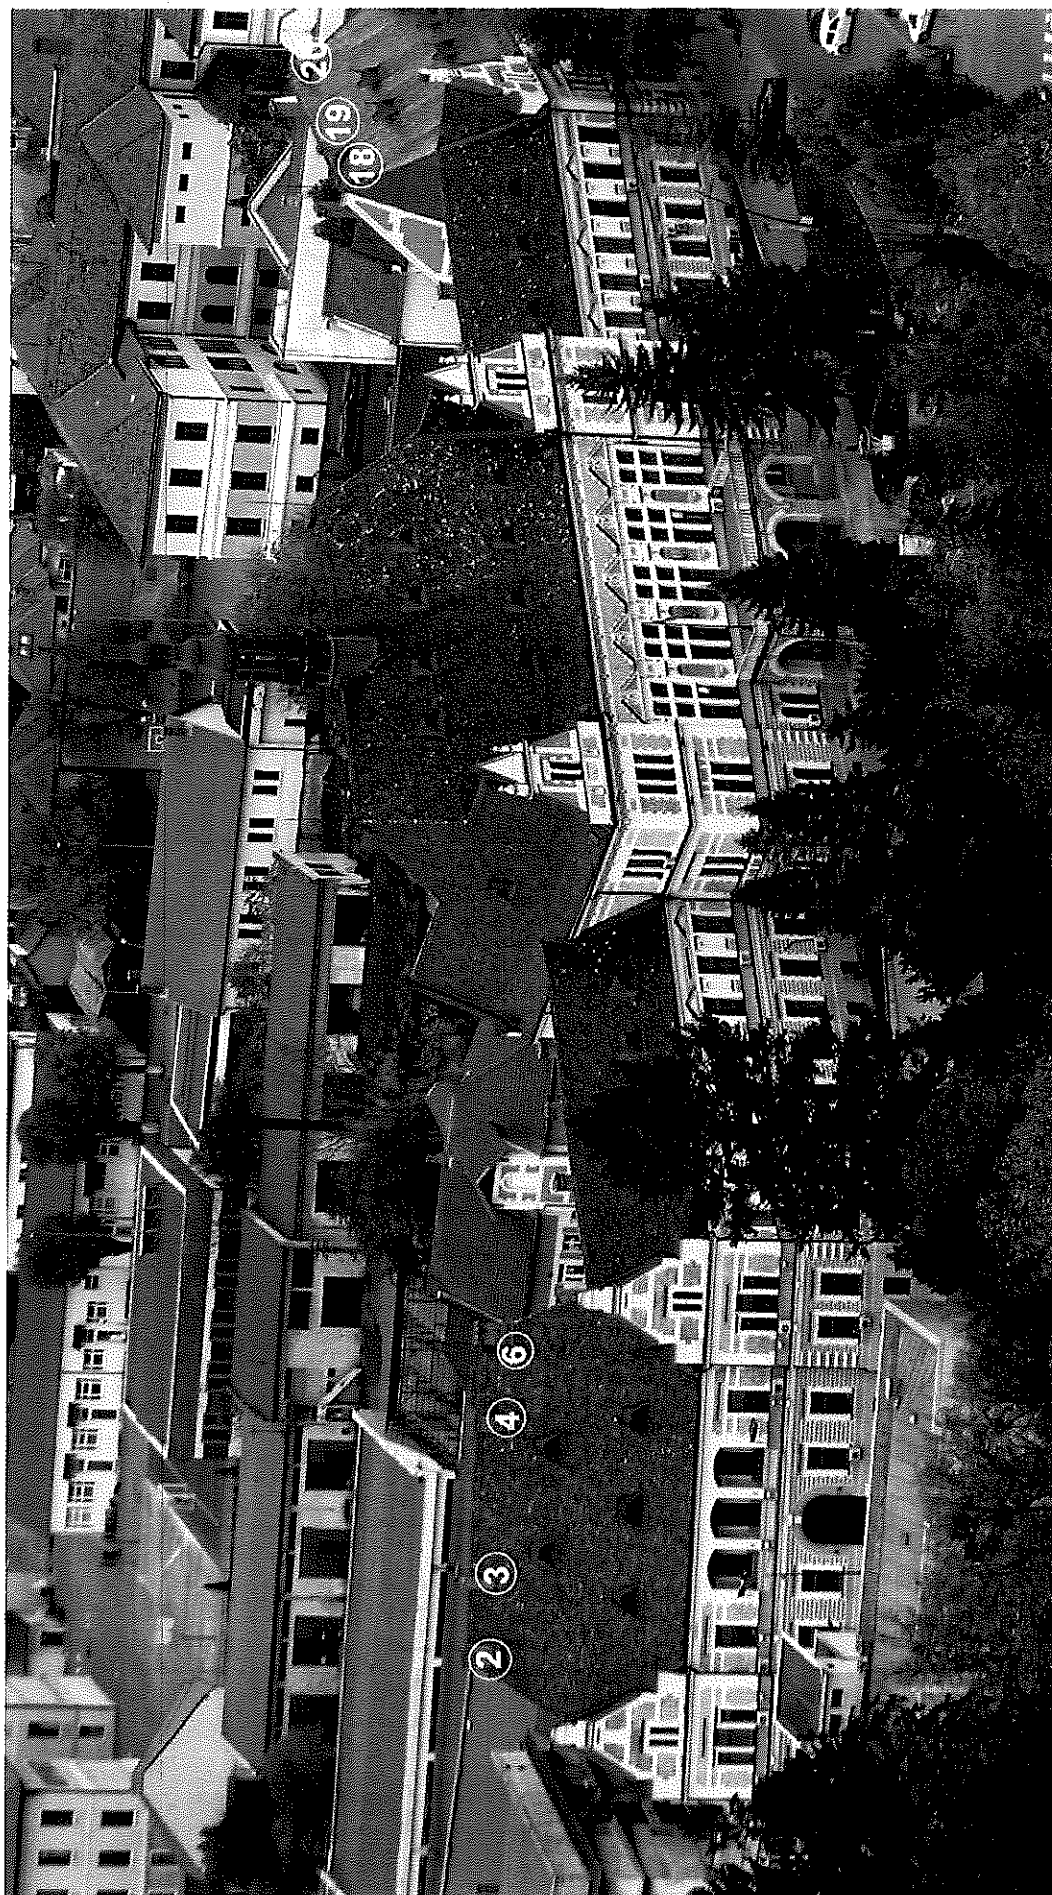
Foto 2: Vedere fatada principala cu evidentiarea cosurilor de fum
