HOTĂRÂREA NR.216 din 31 august 2023
privind aprobarea documentației tehnico-economice faza DALI și a indicatorilor
tehnico-economici (actualizare) pentru obiectivul de investiții “Conservarea,
restaurarea și punerea în valoare a Sitului Arheologic Sarmizegetusa Regia-
DRUMUL PAVAT din cadrul sitului arheologic, punct Dealul Grădiștii”

**Conservare, restaurare și punere în valoare a sitului arheologic
Sarmizegetusa Regia - Drumul pavat**

DAI - actualizare și completare
(documentație de avizare a lucrărilor de intervenții)

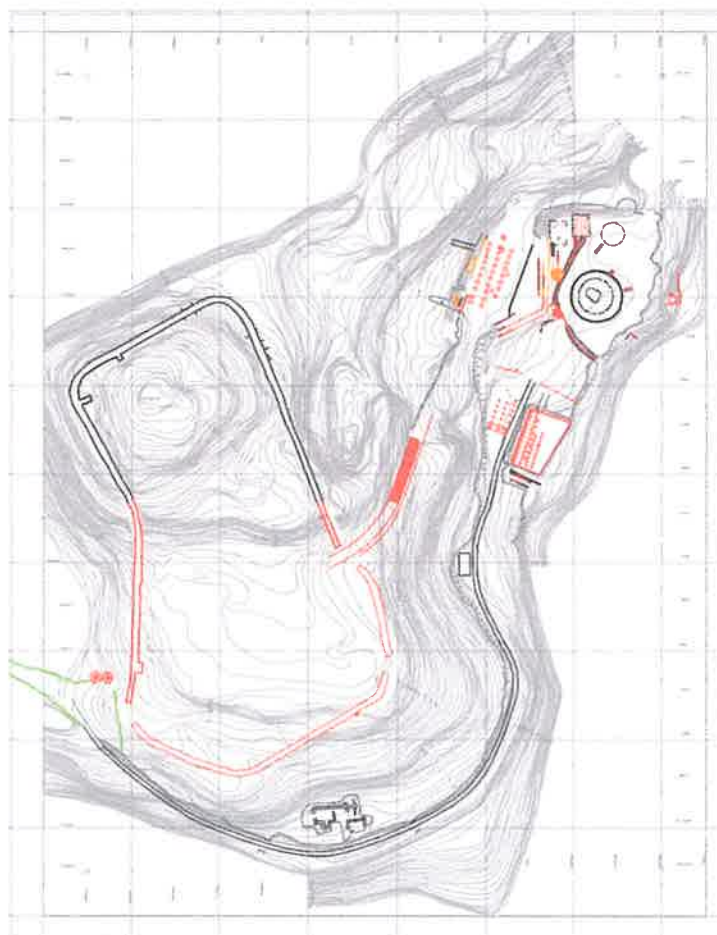
Foto 2 – Vedere de ansamblu a sitului – extras din relevuul topografic

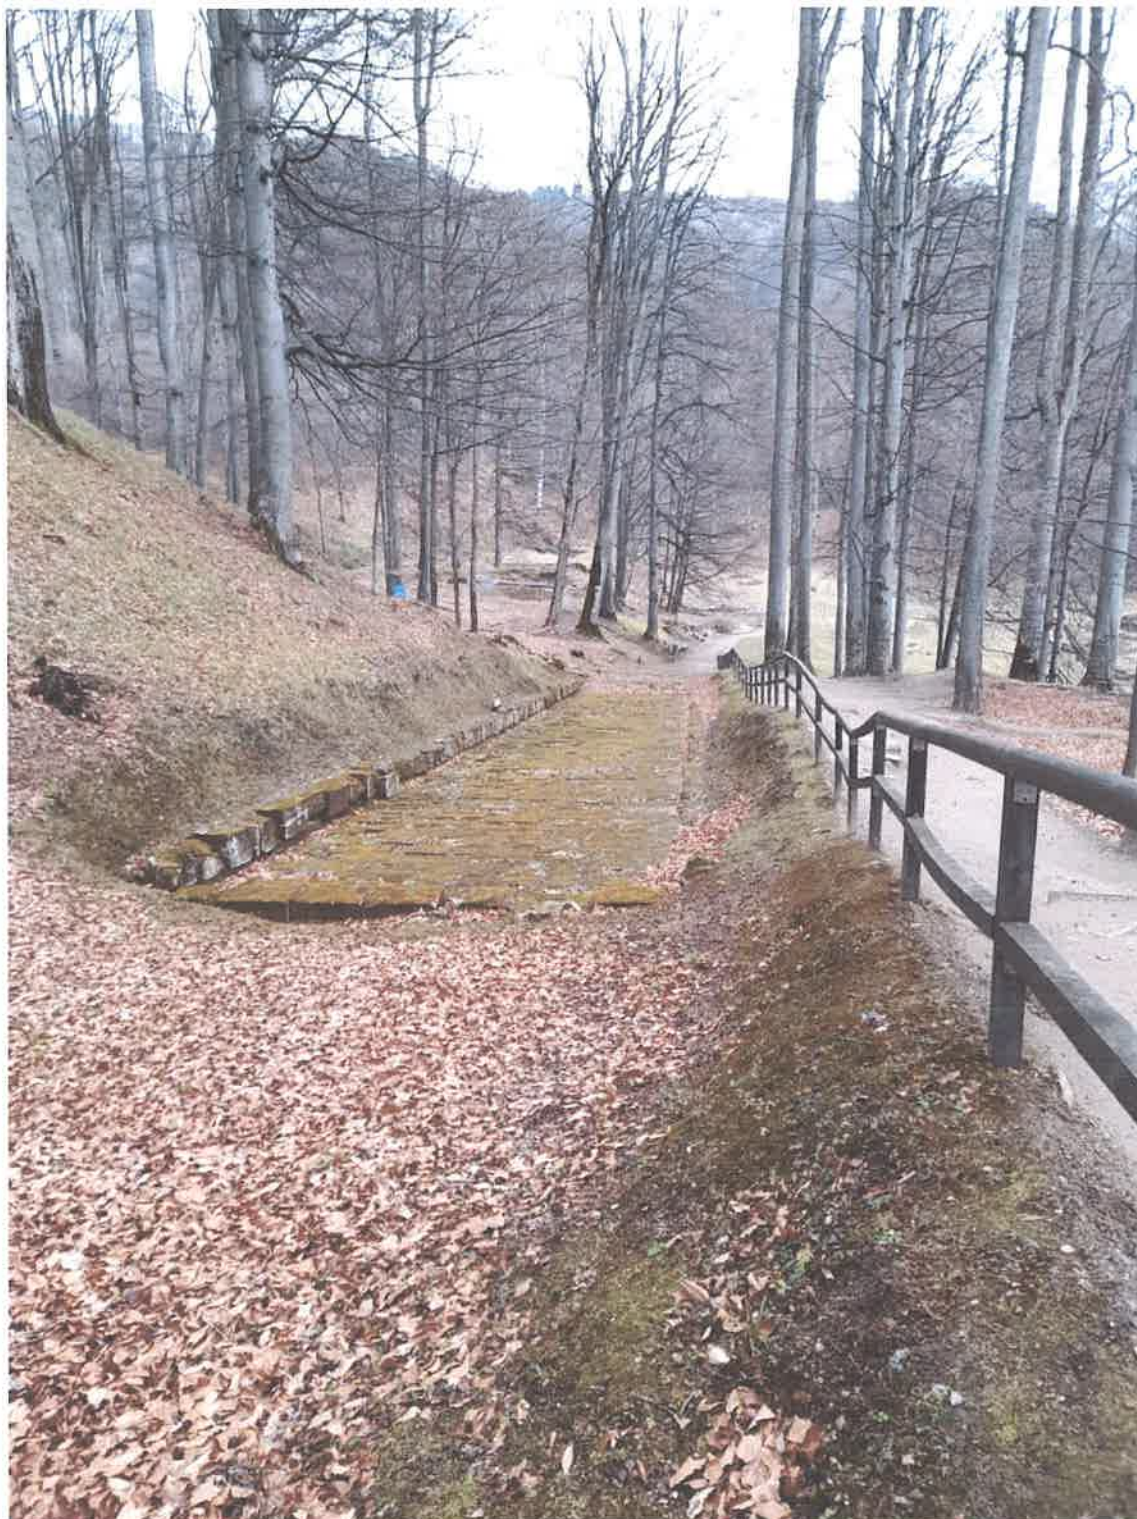
Foto 3 – Vedere de ansamblu a Drumului Pavat

Se observă: drumul a fost realizat din piatră fațetată; terenul a fost taluzat local în zona adiacentă drumului pavat, panta fiind local destul de abruptă; suprafața lespezilor de piatră este acoperită aproape integral de o biocrustă vegetală, formată preponderent din mușchi și licheni de culoare neagră; multiple elemente ale drumului sunt puternic degradate fiind erodate, fisurate/crăpate, ciobite;

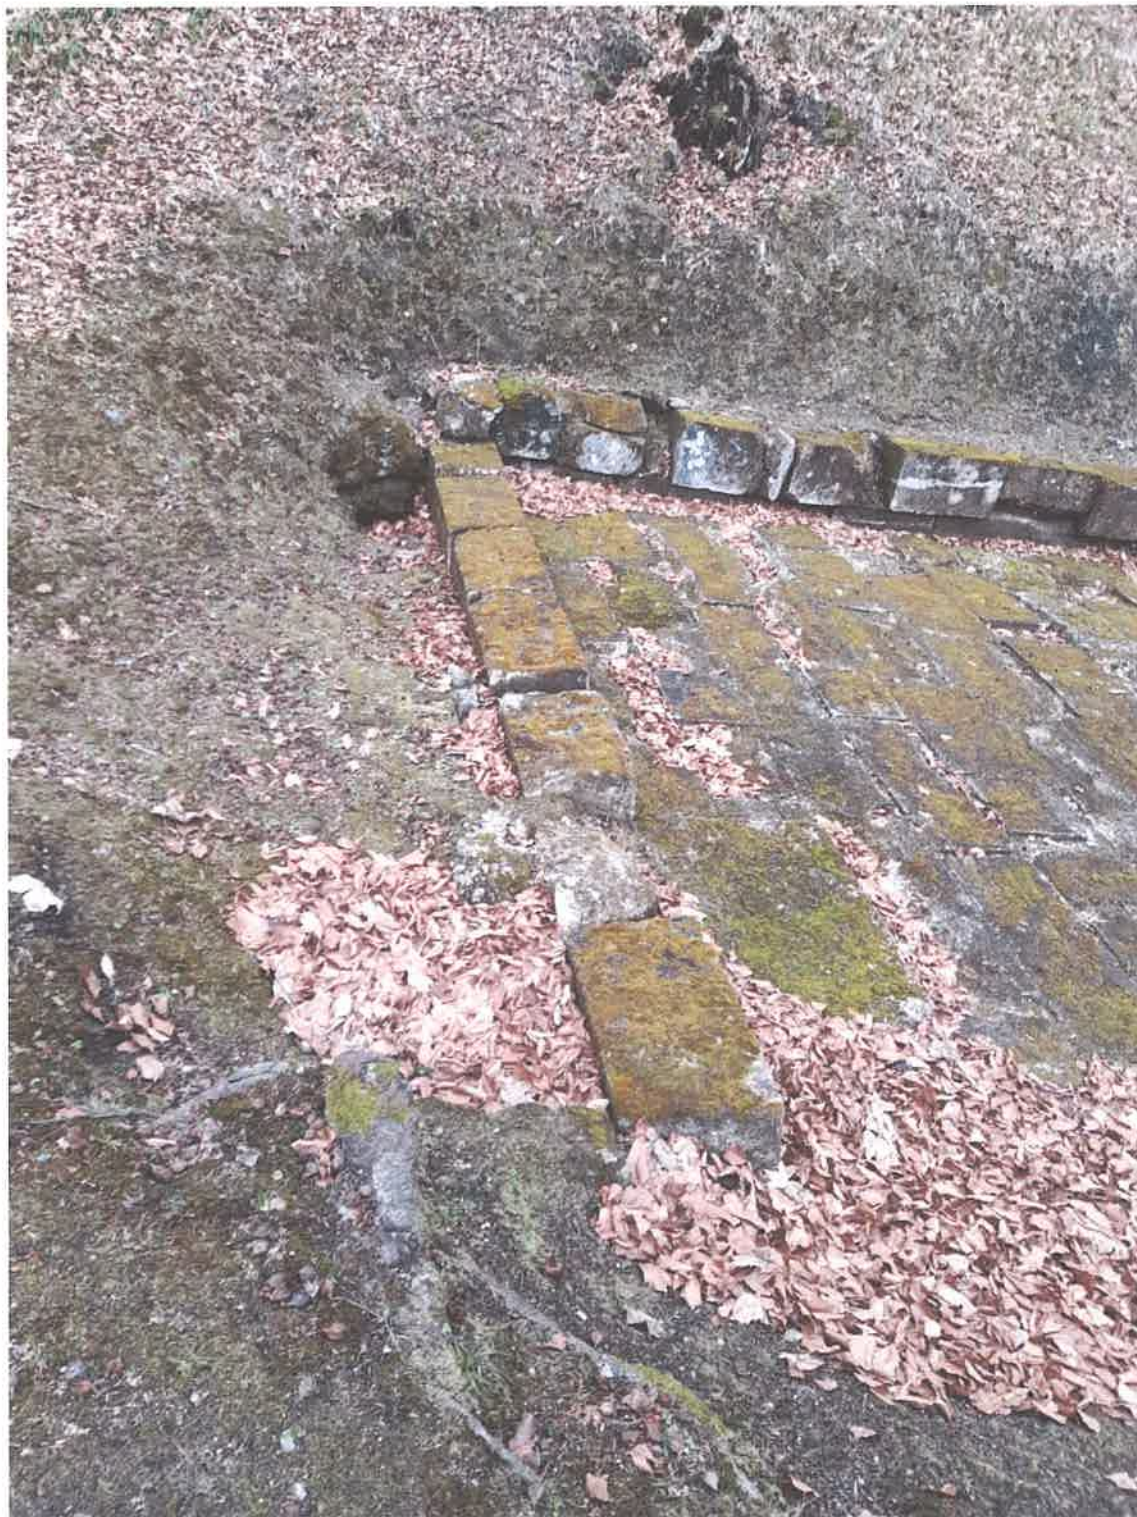
Foto 4 – Vedere de detaliu a Drumului Pavat

Se observă: suprafața lespezilor de piatră este acoperită aproape integral de o biocrustă vegetală, formată preponderent din mușchi și licheni de culoare neagră; multiple elemente ale drumului sunt puternic degradate fiind friabile, erodate, fisurate/crăpate, ciobite;

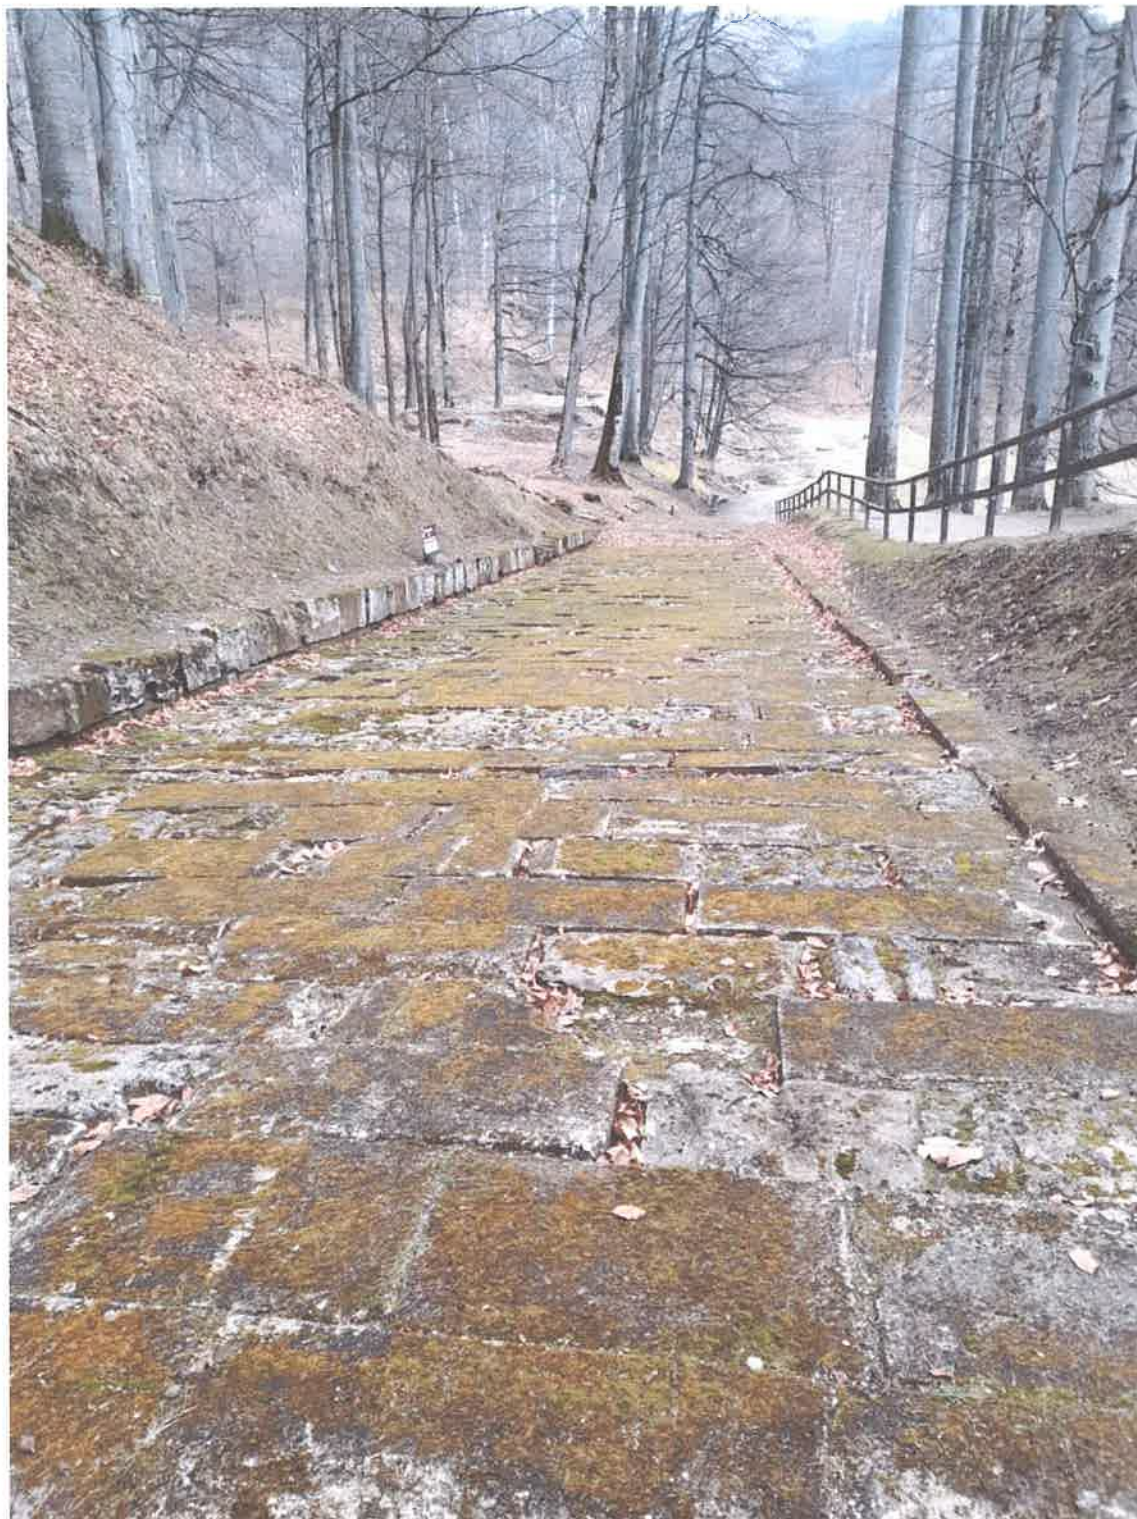
Foto 5 – Vedere de ansamblu a Drumului Pavat

Se observă: suprafața lespezilor de piatră este acoperită aproape integral de o biocrustă vegetală, formată preponderent din mușchi și licheni de culoare neagră; multiple elemente ale drumului sunt puternic degradate fiind erodate, fisurate/crăpate, ciobite;

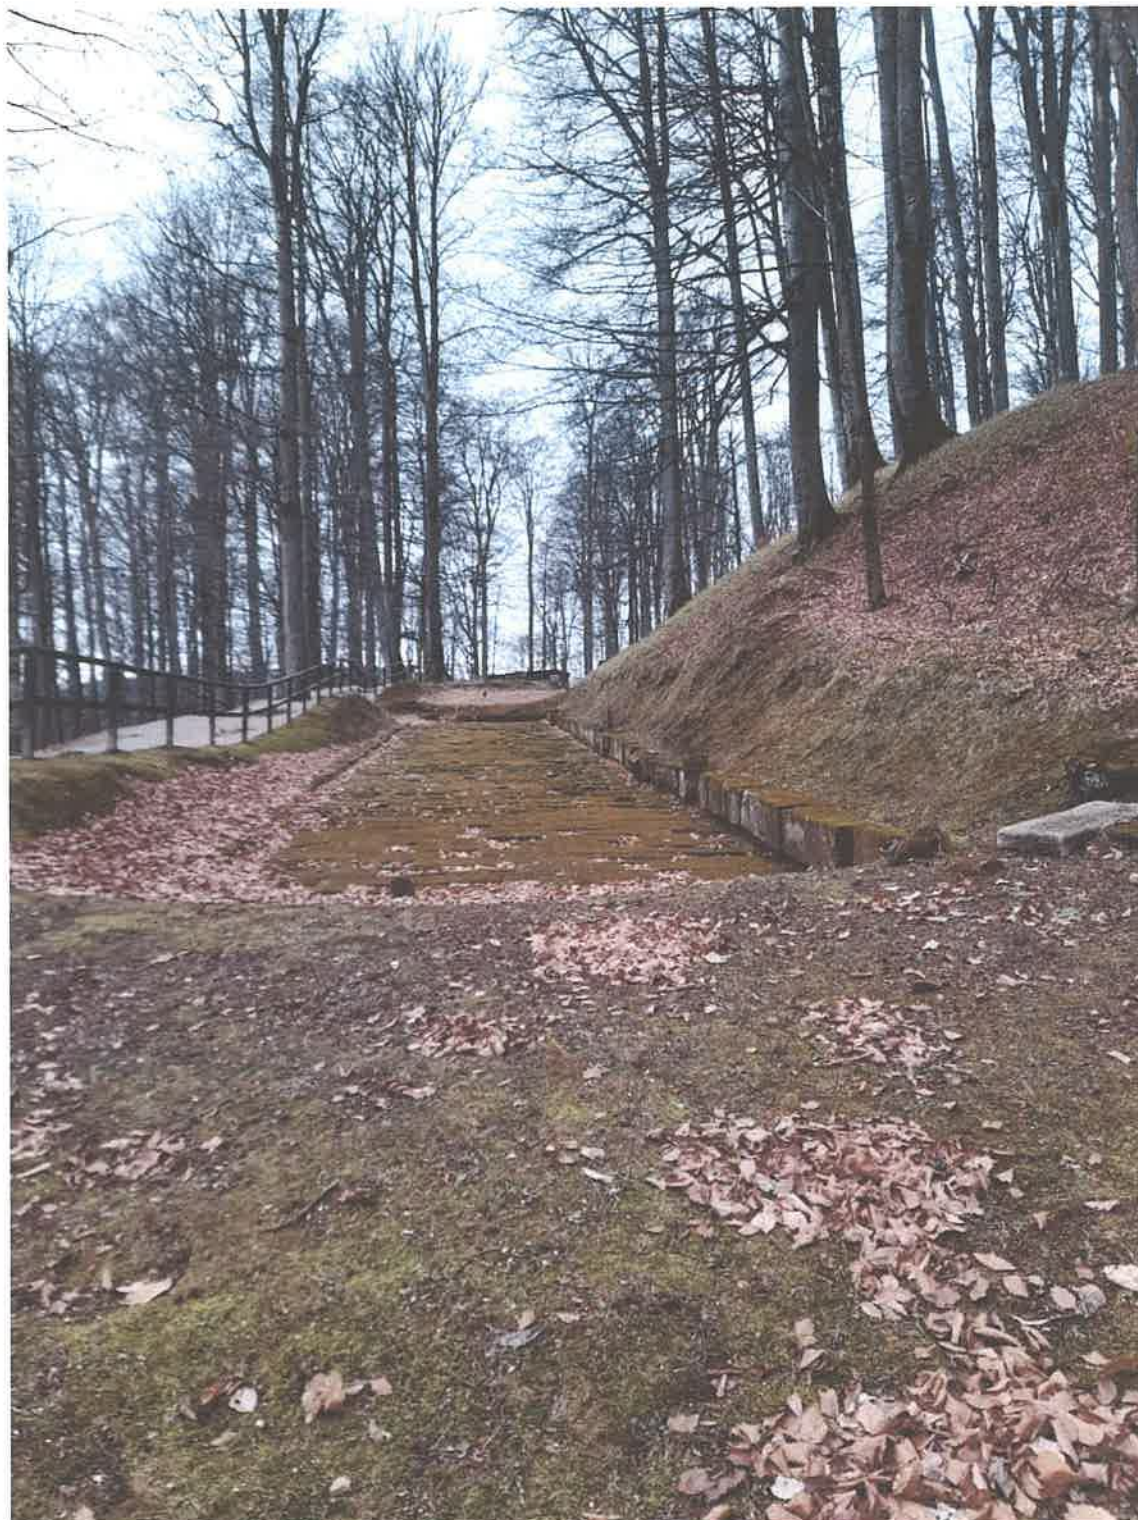
Foto 6 – Vedere de ansamblu a Drumului Pavat

Se observă: terenul a fost taluzat local în zona adiacentă drumului pavat, panta fiind local destul de abruptă; suprafața lespezilor de piatră este acoperită aproape integral de o biocrustă vegetală, formată preponderent din mușchi și licheni de culoare neagră; multiple elemente ale drumului sunt puternic degradate fiind erodate, fisurate/crăpate, ciobite;

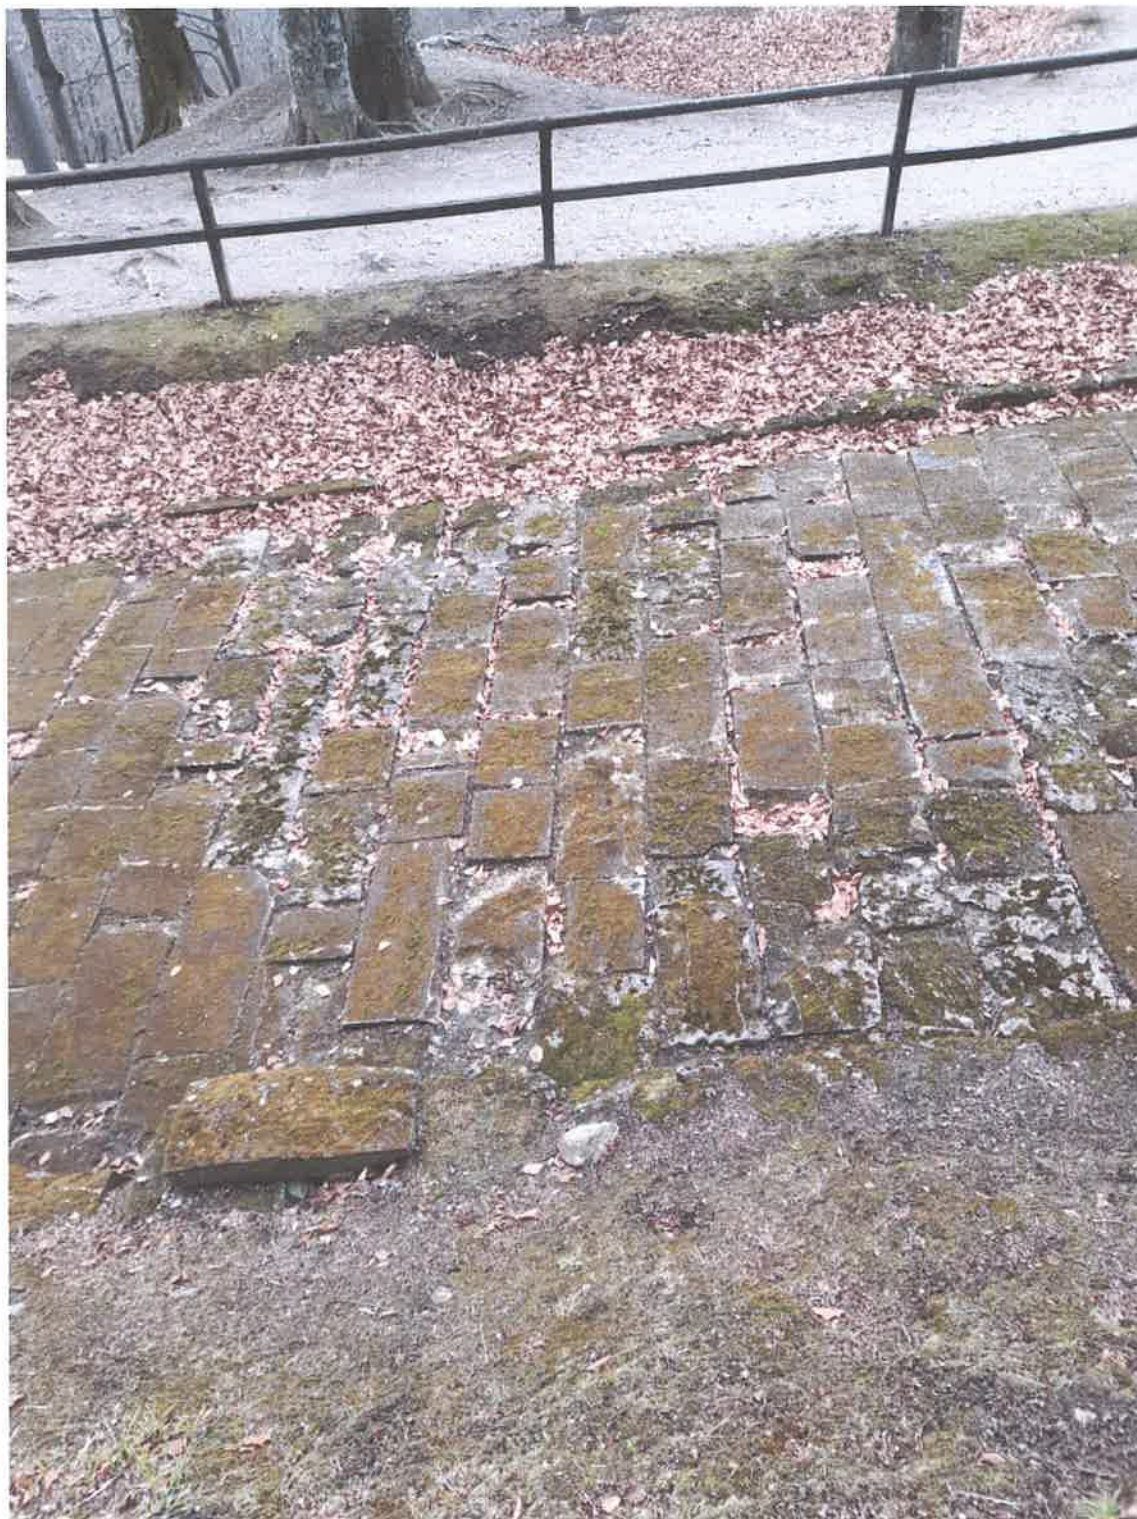
Foto 7 – Vedere de detaliu a Drumului Pavat

Se observă: suprafața lespezilor de piatră este acoperită aproape integral de o biocrustă vegetală, formată preponderent din mușchi și licheni de culoare neagră; multiple elemente ale drumului sunt puternic degradate fiind friabile și erodate;

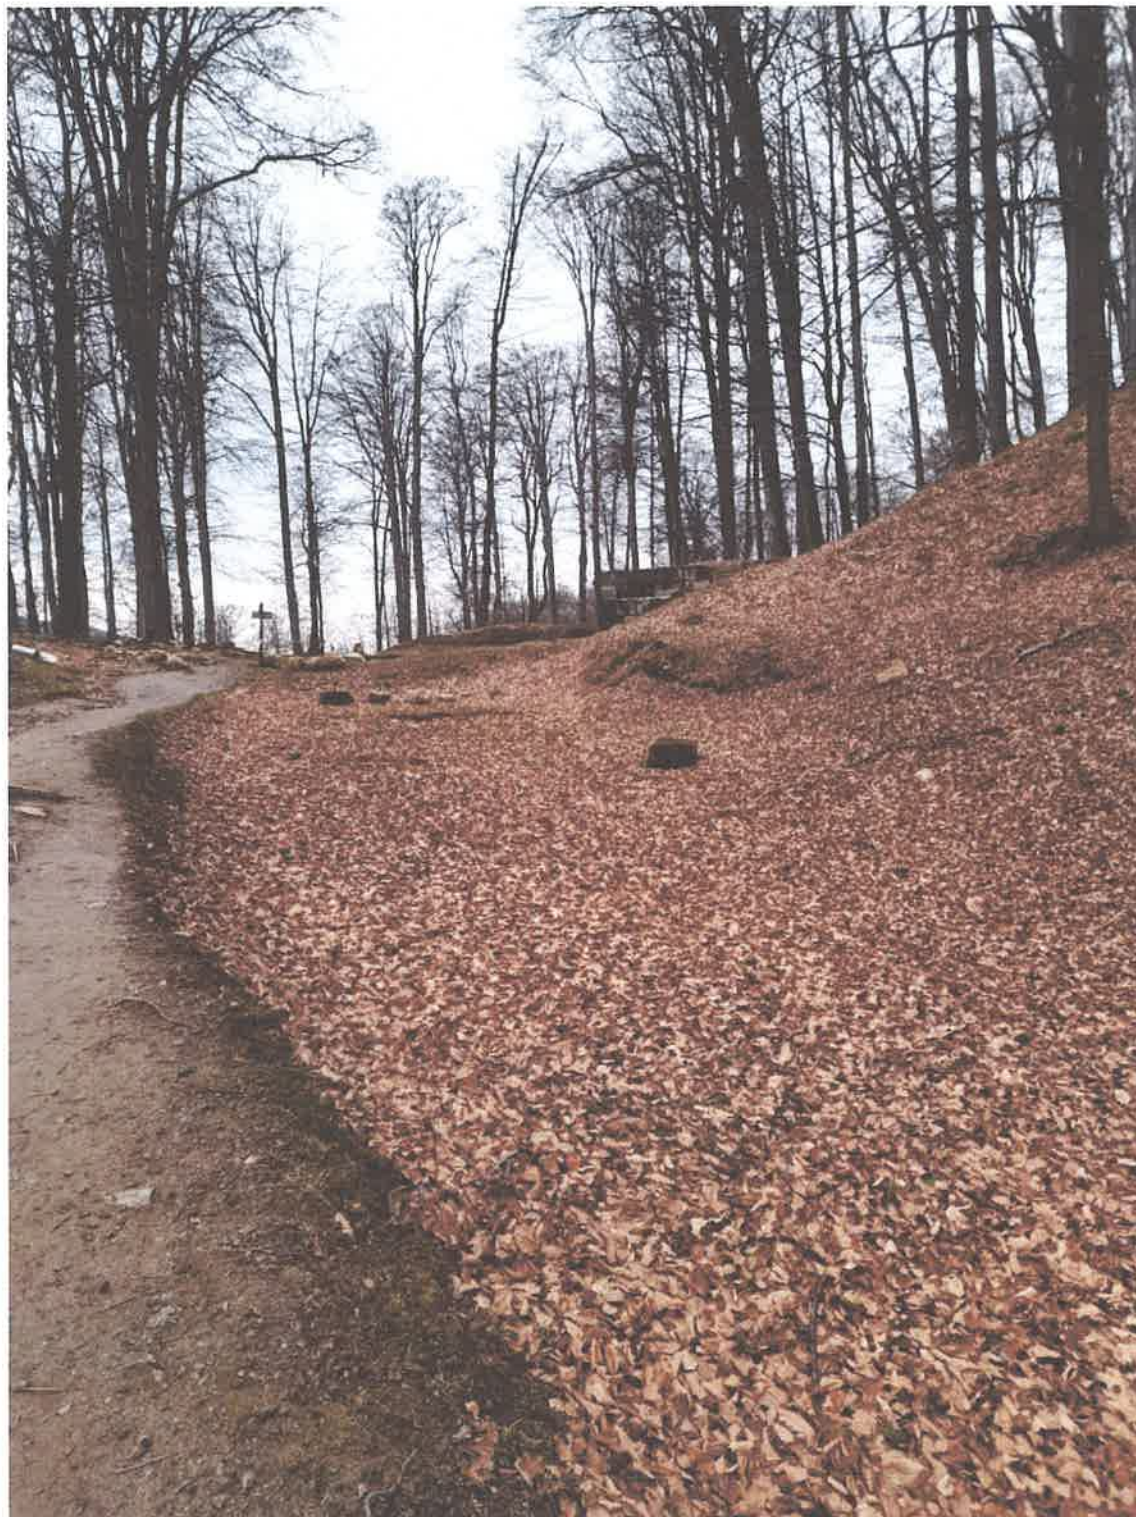
Foto 8 – Vedere de ansamblu a Drumului Pavat – zona către poarta de est
Se observă: drumul pavat este acoperit cu pământ;

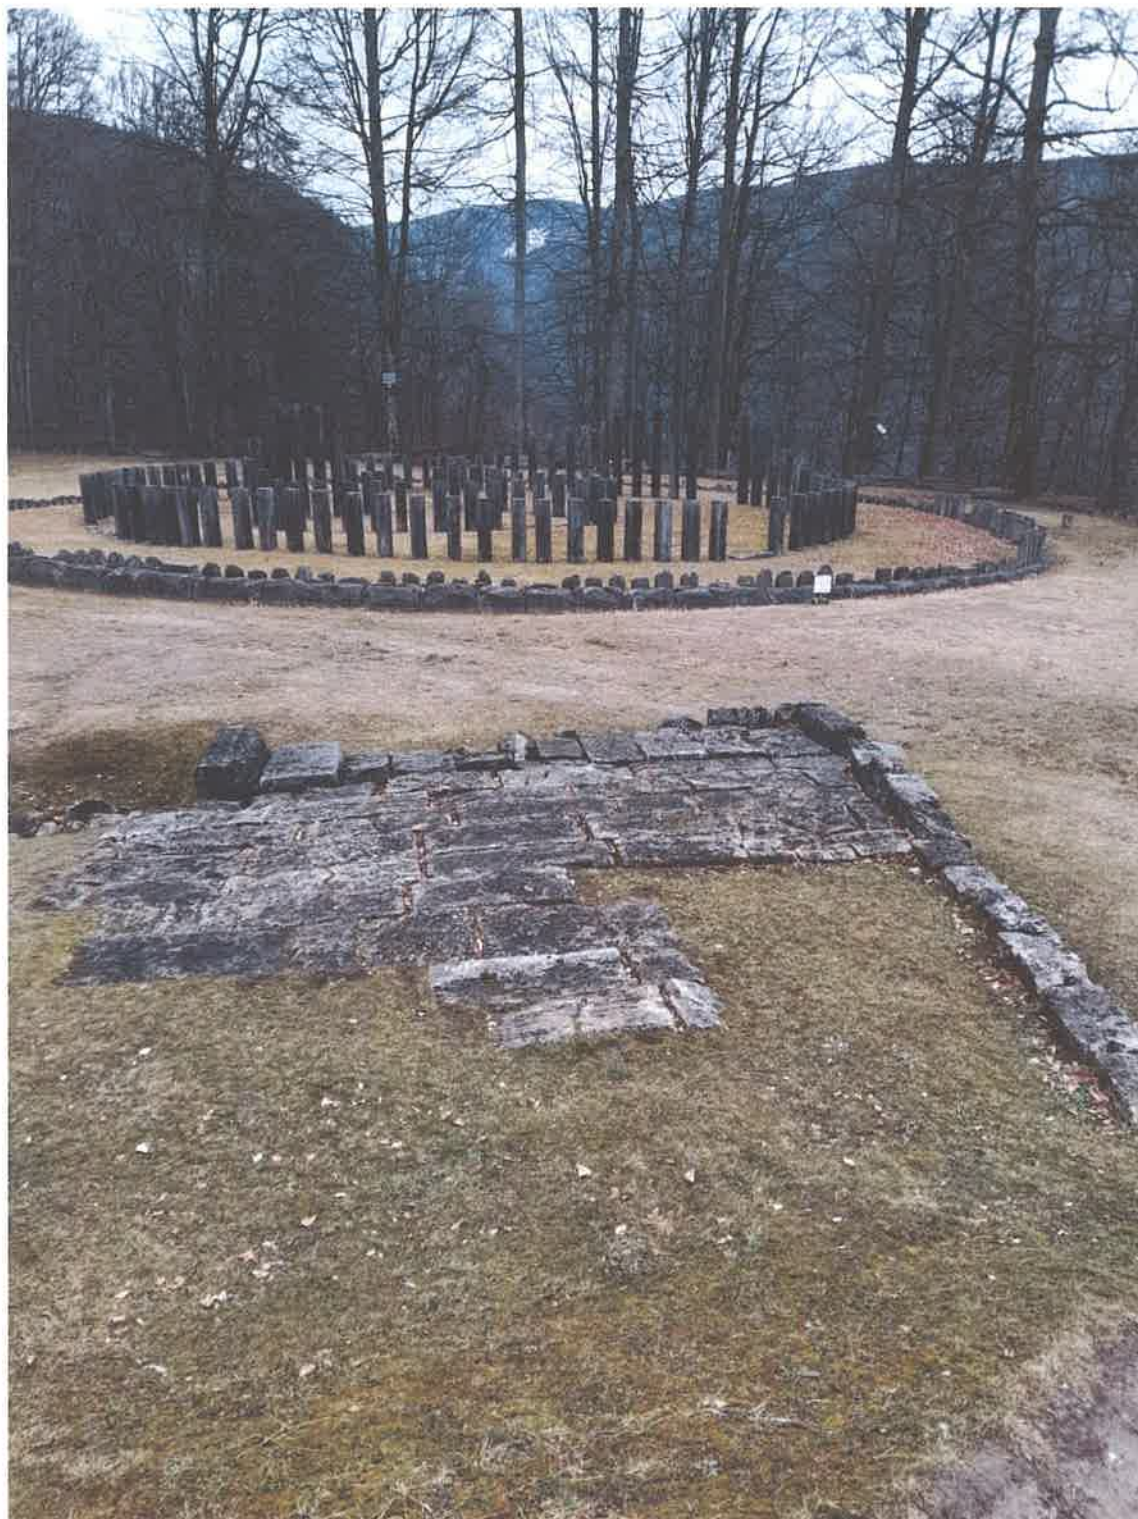
Foto 9 – Vedere de ansamblu a Piațetei din Zona Sacră

Se observă: suprafața lepezilor de piatră este acoperită parțial de o biocrustă vegetală, formată preponderent din mușchi și licheni de culoare neagră; multiple elemente din piatră sunt puternic degradate fiind erodate, fisurate/crăpate, ciobite;

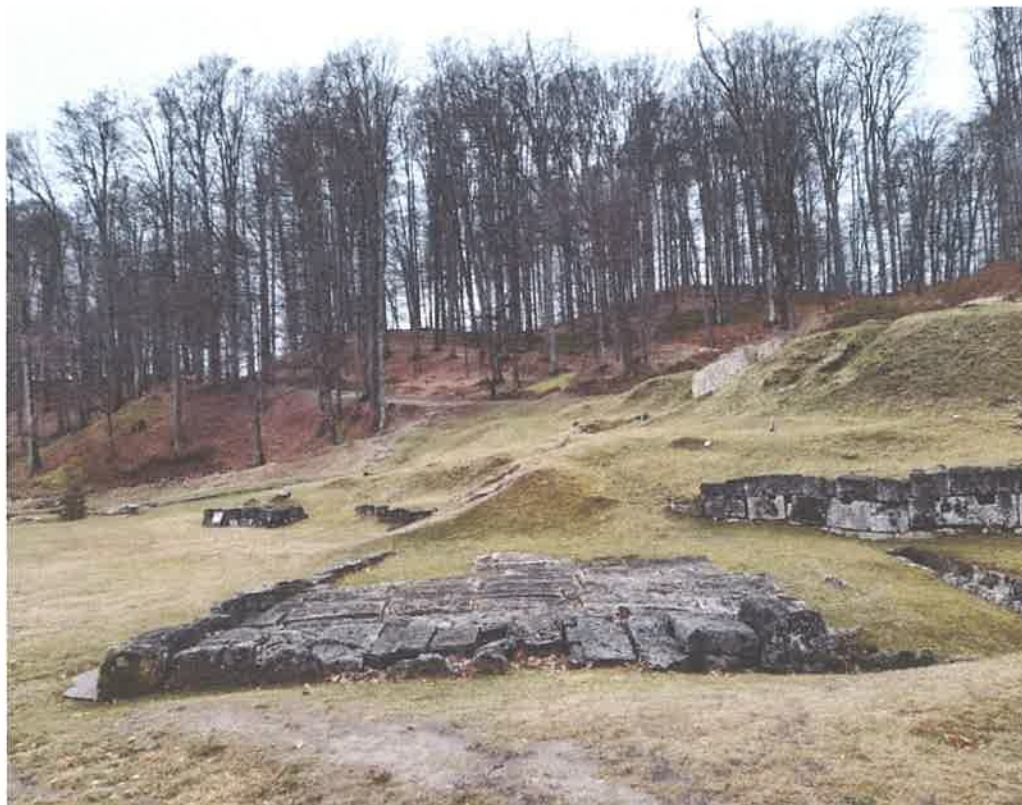
Foto 10 – Vedere de ansamblu a Drumului Pavat și a Piațetei din Zona Sacră

Se observă: drumul pavat este parțial acoperit cu pământ și cu vegetație; suprafața lespezilor de piatră este acoperită parțial de o biocrustă vegetală, formată preponderent din mușchi și licheni de culoare neagră; multiple elemente din piatră sunt puternic degradate fiind erodate, fisurate/crăpate, ciobite;

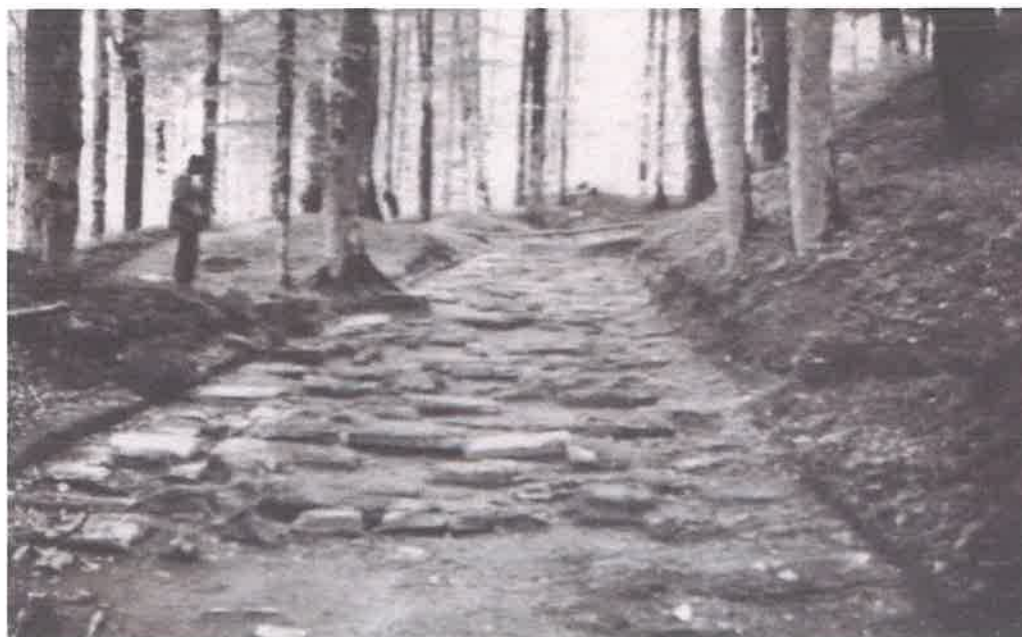
Foto 11 – Vedere de ansamblu a Drumului Pavat – foto din arhivă

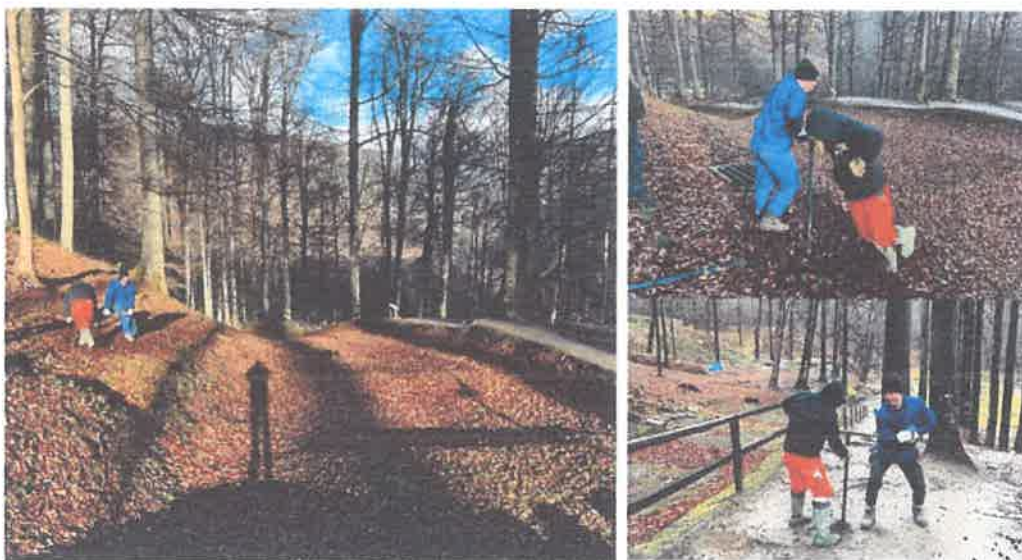
Figura 5 Investigații geotehnice pe teren

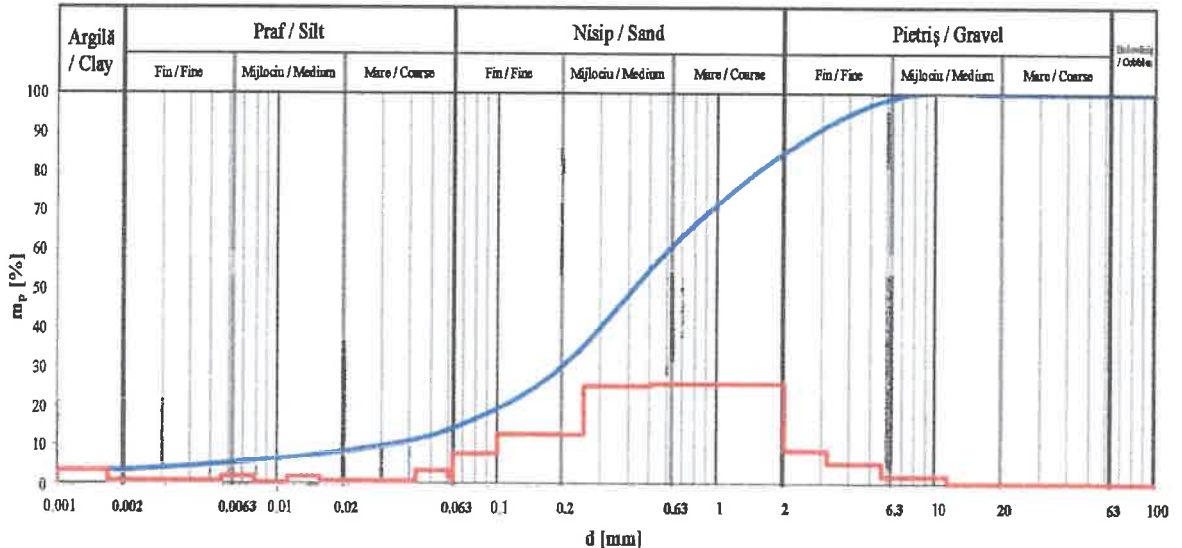
Curba granulometrică / Granulometric curve / STAS 1913/5-85

Identificarea și clasificarea pământurilor SR EN ISO 14688/2-2018 / SR EN ISO 14688/2-2018 / STAS 1913/5-85												
Nisip / Sand (Sa)						galbui			Un : 11.9			
Conform SR EN ISO 14688/2- 2005	Pământ fin / Fine				Pământ grosier / Coarse							Pământ foarte grosier / Very coarse
	Argila (Cl)	Praf (Si)			Nisip (Sa)			Pietris (Gr)			Bolovanis (Co)	
		Fin (fSi)	Mediu (mSi)	Mare (cSi)	Fin (fSa)	Mediu (mSa)	Mare (cSa)	Fin (fGr)	Mediu (mGr)	Mare (cGr)		
	3	11			71			15			0	
< 0.002	< 0.0063	< 0.02	< 0.063	< 0.2	< 0.63	< 2	< 6.3	< 20	< 63	< 200mm		
%	3	2	3	6	16	31	24	14	1	0		
Încadrare conform STAS 1243-88, la cerința beneficiarului	Argila		Praf	Nisip		Pietris	Bolovanis		Nisip prafos			
	< 0,002	< 0,0063	< 0,05	< 0,25	< 0,5	< 2	< 20	< 70				< 200
	3	1	7	23	25	26	15	0	0	%

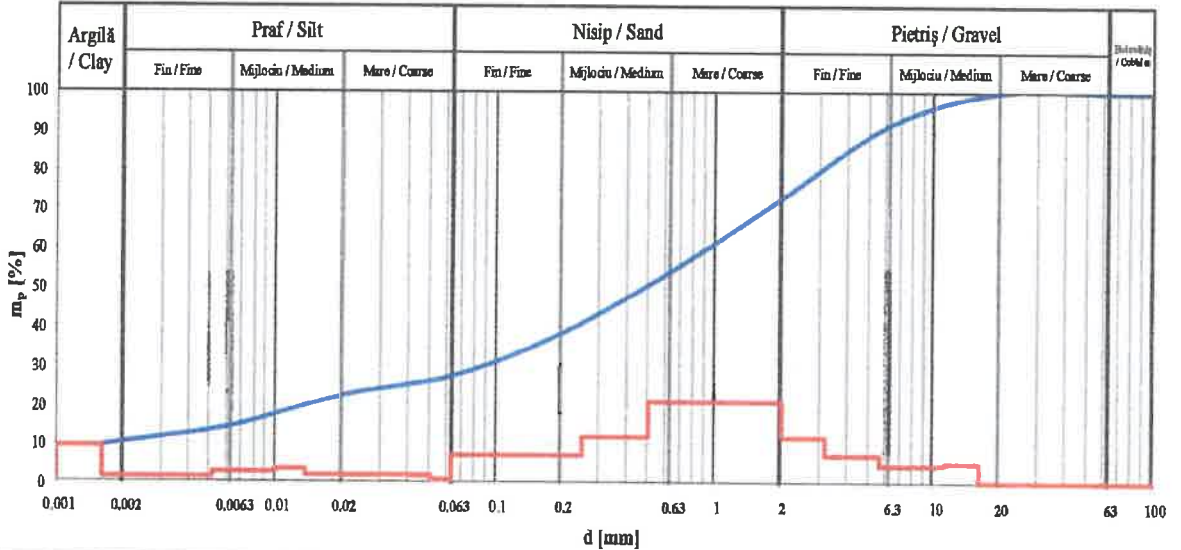
Identificarea și clasificarea pamanturilor SR EN ISO 14688/2-2018 / SR EN ISO 14688/2-2018 / STAS 1913/5-85											
Nisip argilos cu pietriș / Gravelly clayey sand (gr.ci.Sa)										cafeniu	Un : >15
Conform SR EN ISO 14688/2-2005	Pamant fin / Fine				Pamant grosier / Coarse						Pamant foarte grosier / Very coarse
	Argila (Cl)	Praful (Si)			Nisip (Sa)			Pietriș (Gr)			Bolovanis (Co)
	10	Fin (fSi)	Mediu (mSi)	Mare (cSi)	Fin (fSa)	Mediu (mSa)	Mare (cSa)	Fin (fGr)	Mediu (mGr)	Mare (cGr)	0
	< 0,002	< 0,0063	< 0,02	< 0,063	< 0,2	< 0,63	< 2	< 6,3	< 20	< 63	< 200mm
%	10	4	8	5	11	16	19	19	8	0	0
Incadrare conform STAS 1243-88, la cerința beneficiarului	Argila	Praf	Nisip		Pietriș		Bolovanis		Nisip prafos		
	< 0,002	< 0,0063	< 0,05	< 0,25	< 0,5	< 2	< 20	< 70			
	10	2	15	14	11	21	27	0	0	%

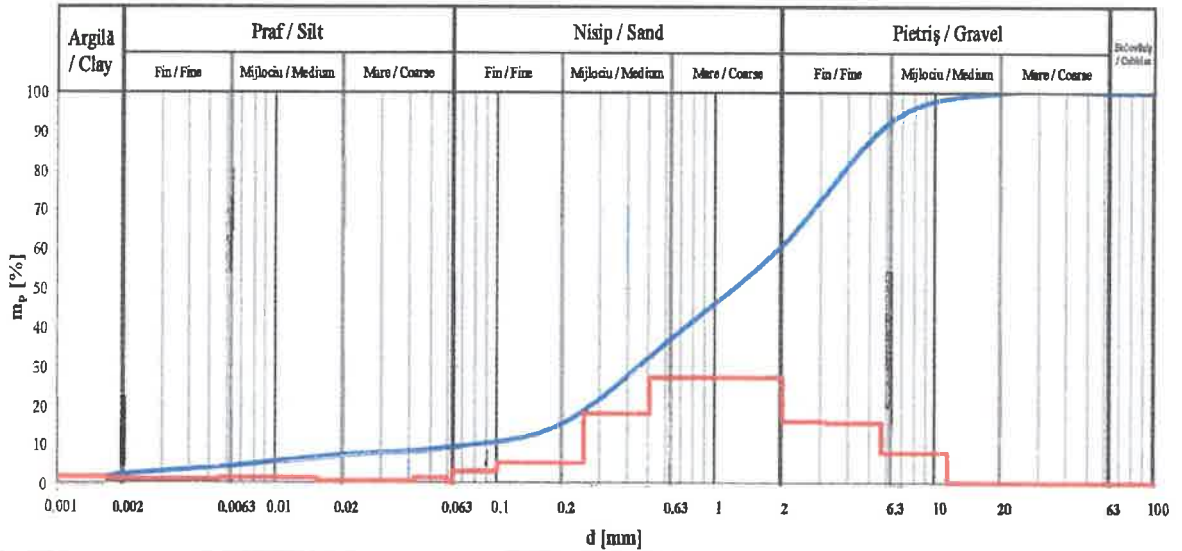
Identificarea și clasificarea pamanturilor											
SR EN ISO 14688/2-2018 / SR EN ISO 14688/2-2018 / STAS 1913/5-85											
Nisip cu pietris / Sand with gravel (gr.Sa) cafeniu Un : >15											
Conform SR EN ISO 14688/2-2005	Pamant fin / Fine				Pamant grosier / Coarse						Pamant foarte grosier / Very coarse Bolovanis (Co)
	Argila (Cl)	Praful (Si)			Nisip (Sa)			Pietris (Gr)			
		Fin (fSi)	Mediu (mSi)	Mare (cSi)	Fin (fSa)	Mediu (mSa)	Mare (cSa)	Fin (fGr)	Mediu (mGr)	Mare (cGr)	
2	7			52			39			0	
< 0,002	< 0,0063	< 0,02	< 0,063	< 0,2	< 0,63	< 2	< 6,3	< 20	< 63	< 200mm	
%	2	2	3	2	6	22	24	32	7	0	
Incadrare conform STAS 1243-88, la cerinta beneficiarului	Argila	Praf	Nisip		Pietris		Bolovanis		Nisip		
	< 0,002	< 0,005	< 0,05	< 0,25	< 0,5	< 2	< 20	< 70	< 200	mm	
	2	1	5	9	17	27	39	0	0	%

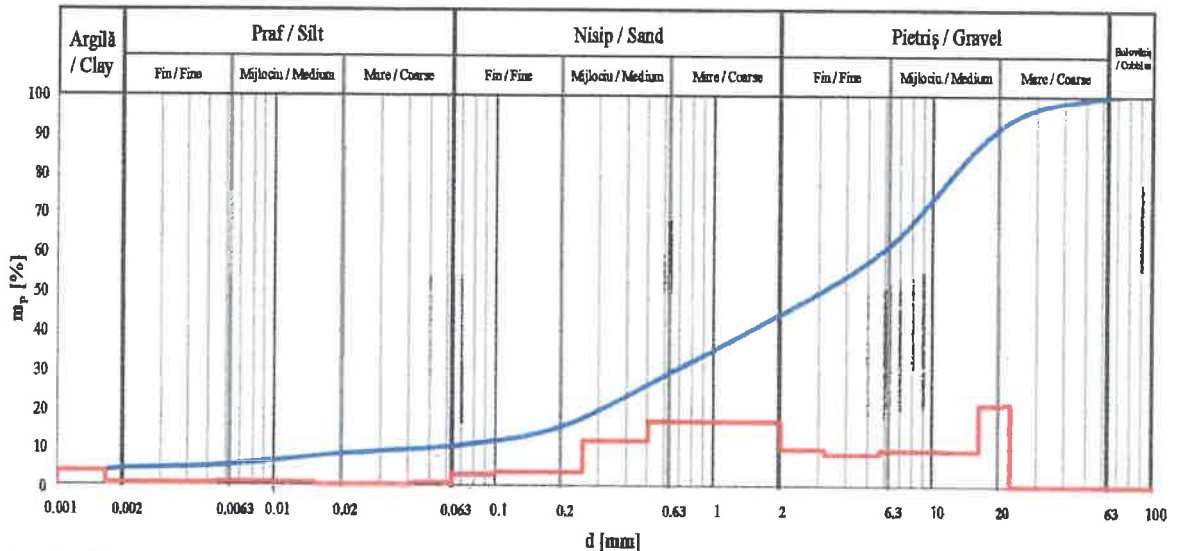
Identificarea și clasificarea pământurilor SR EN ISO 14688/2-2018 / SR EN ISO 14688/2-2018 / STAS 1913/5-85													
Pământ fin / Fine						Pământ grosier / Coarse						Pământ foarte grosier / Very coarse	
Conform SR EN ISO 14688/2-2005	Argila (Cl)			Praf (Si)			Nisip (Sa)			Pietris (Gr)			Bolovanis (Co)
	4	6	34	56	0								
	< 0,002	< 0,0063	< 0,02	< 0,063	< 0,2	< 0,63	< 2	< 6,3	< 20	< 63	< 200mm		
%	4	1	3	2	5	14	15	18	30	8	0		
Includere conform STAS 1243-88, la cerința beneficiarului	Argila		Praf		Nisip		Pietris		Bolovanis		Nisip		
	< 0,002	< 0,005	< 0,05	< 0,25	< 0,5	< 2	< 20	< 70	< 200	mm			
	4	1	4	7	11	17	48	8	0	%
