**ROMÂNIA**  
**JUDEȚUL HUNEDOARA**  
**CONSILIUL JUDEȚEAN**

**HOTĂRÂREA NR.200 din 8 august 2023**  
**privind aprobarea documentației tehnico-economice (faza DALI) și a**  
**indicatorilor tehnico-economici pentru obiectivul de investiții: „Creșterea eficienței**  
**energetice și reabilitarea imobilului Muzeul Civilizației Dacice și Romane Deva –**  
**Magna Curia” în cadrul apelului de proiecte PNRR/2022/C5/2/B.2.1/1, componenta**  
**5-Valul Renovării, axa 2-Schema de granturi pentru eficiență energetică și**  
**reziliență în clădiri publice, operațiunea B.2:Renovarea energetică moderată sau**  
**aprofundată a clădirilor publice**

Luând în considerare Hotărârea Consiliului Județean Hunedoara nr.43/2023 privind aprobarea notei conceptuale și a temei de proiectare pentru obiectivul de investiții „Creșterea eficienței energetice și reabilitarea imobilului Muzeul Civilizației Dacice și Romane Deva – Magna Curia”;

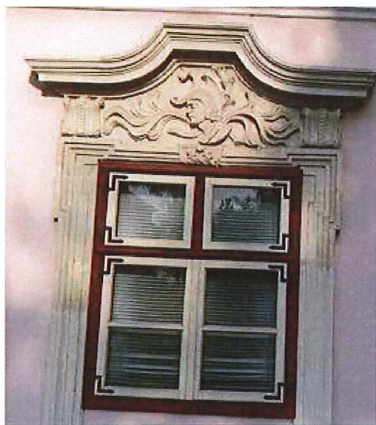
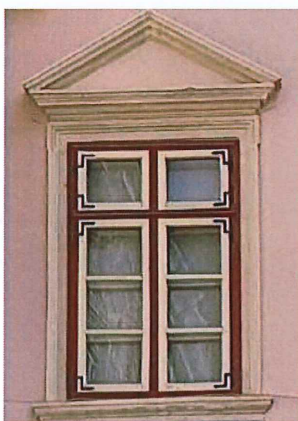
**Tâmplării exterioare** – ferestre dublu canat: cu deschidere exterioară și interioară: nu sunt etanșe

Elemente de tâmplărie afectate de rugină

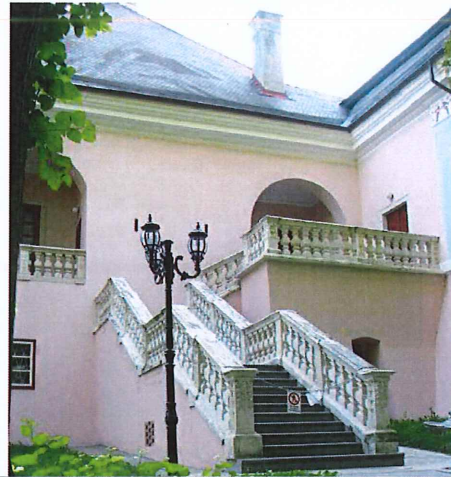
**Elemente exterioare:** baluștrii din piatră deteriorați parțial, microfisuri în elementele stabile, elementele din piatră parțial au crustă neagră

Reabilitarea scării se va realiza astfel: se va demonta mâna curentă, se vor realiza sprijiniri ale elementelor de construcție care nu necesită reabilitare, se vor scoate balustrii din piatră care sunt deteriorați și se vor înlocui cu alții noi cu aceleași caracteristici ca cei existenți, se vor scoate elementele grinzilor de vang a balustradelor degradate. Mâna curentă, balustradele, treptele și contratreptele se vor curăța manual și se vor spăla cu jet de apă. Dacă se constată fisuri, respectiv microfisuri în elementele de piatră acestea se vor repara cu praf de piatră. Elementele de piatră vor fi tratate anticoroziv și vor fi hidrofobizate.

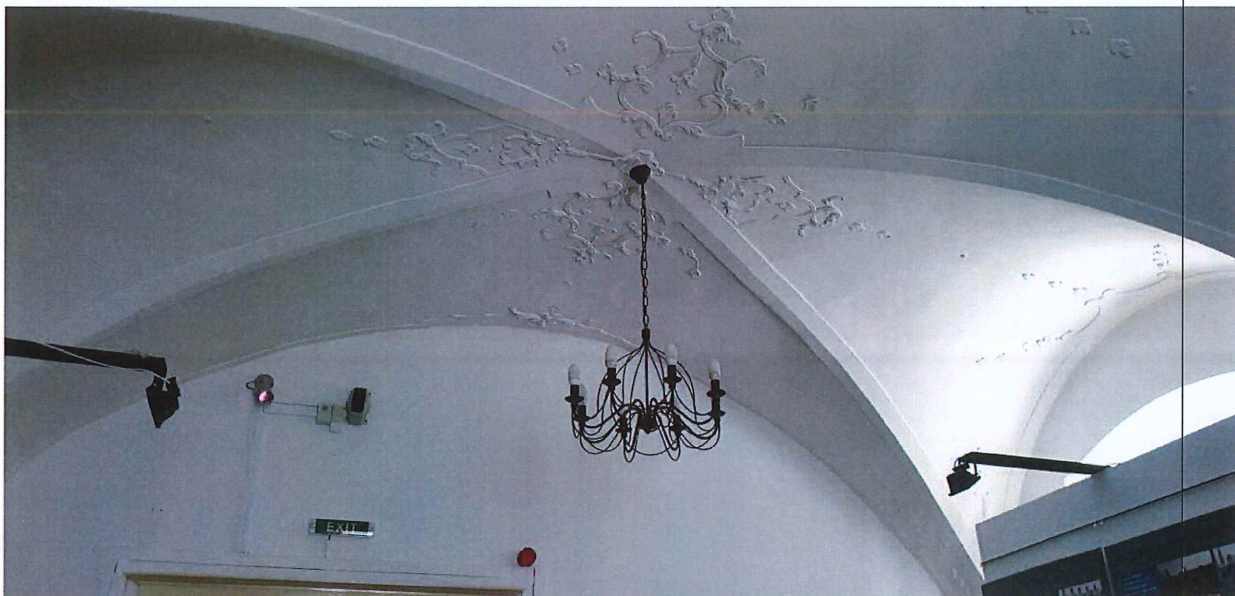
Încăperile din centrul compoziției, dispuse în două șiruri sunt tăvănite și decorate cu stucaturi care necesita mici intervenții de restaurare

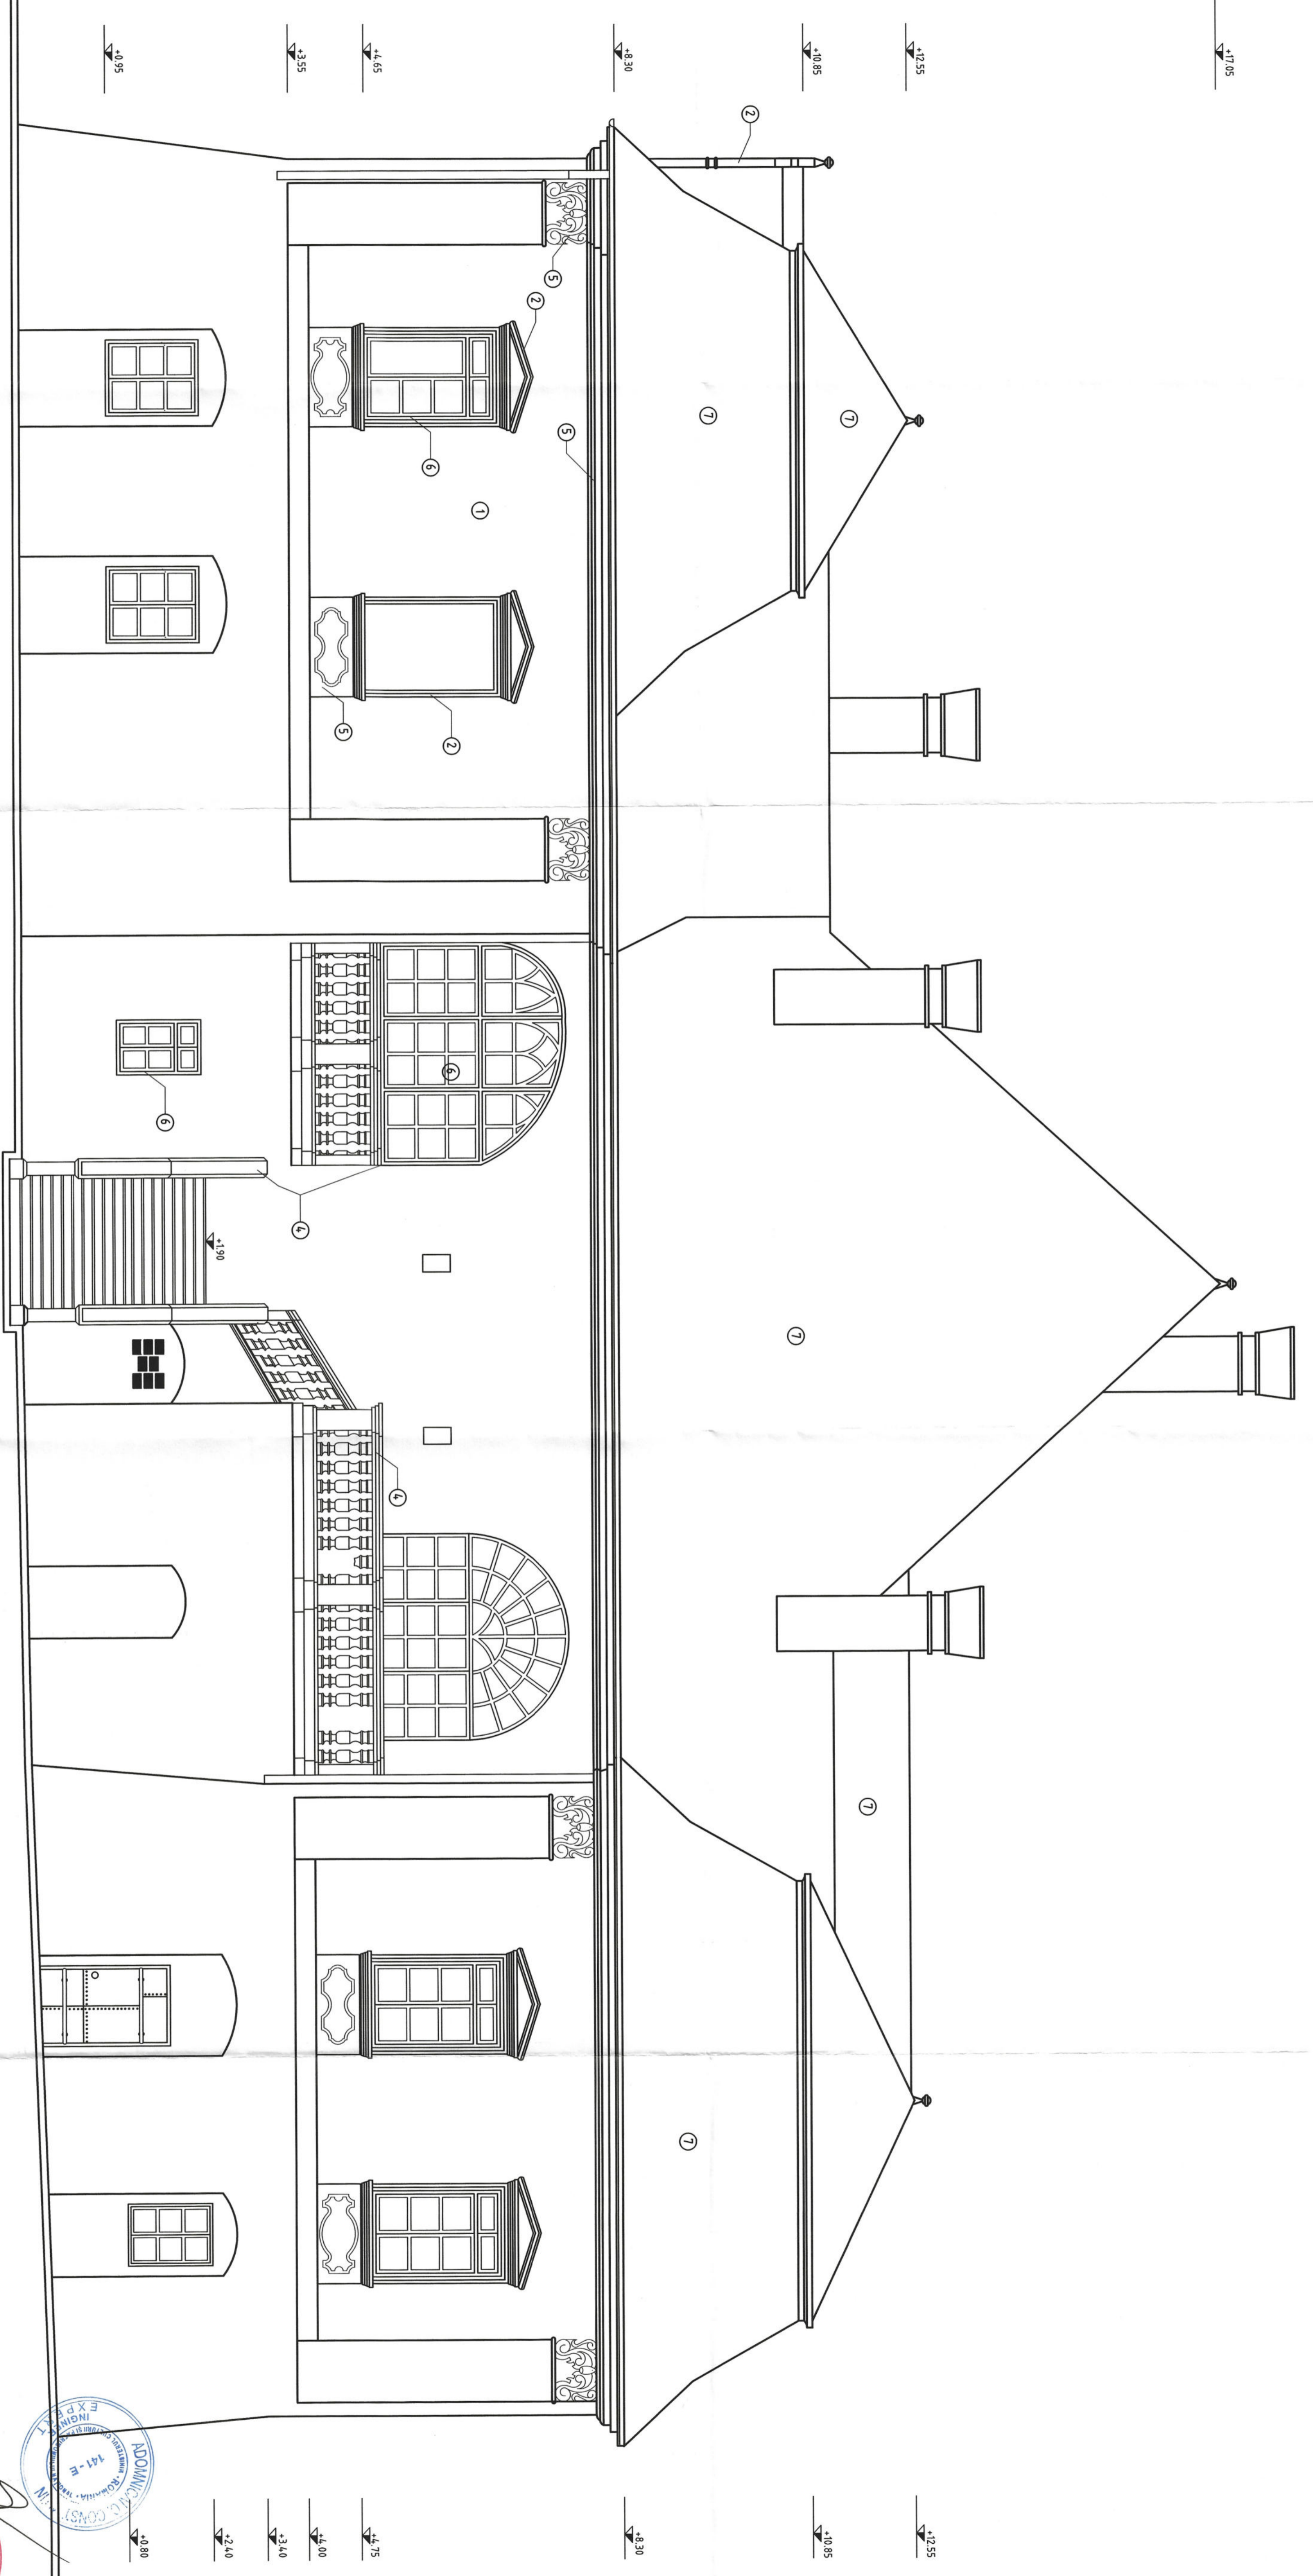
- LEGENDA:
1. TENCUALA DEFACUTA
  2. ANCADRAMENTE PIATRA
  3. DALE BETON
  4. BAUS TRADA PIATRA
  5. ELEMENTE DECORATIVE DIVERSES
  6. TAMPLARE LEMN
  7. INVELTTOARE TIGLA
  8. LUCARNE

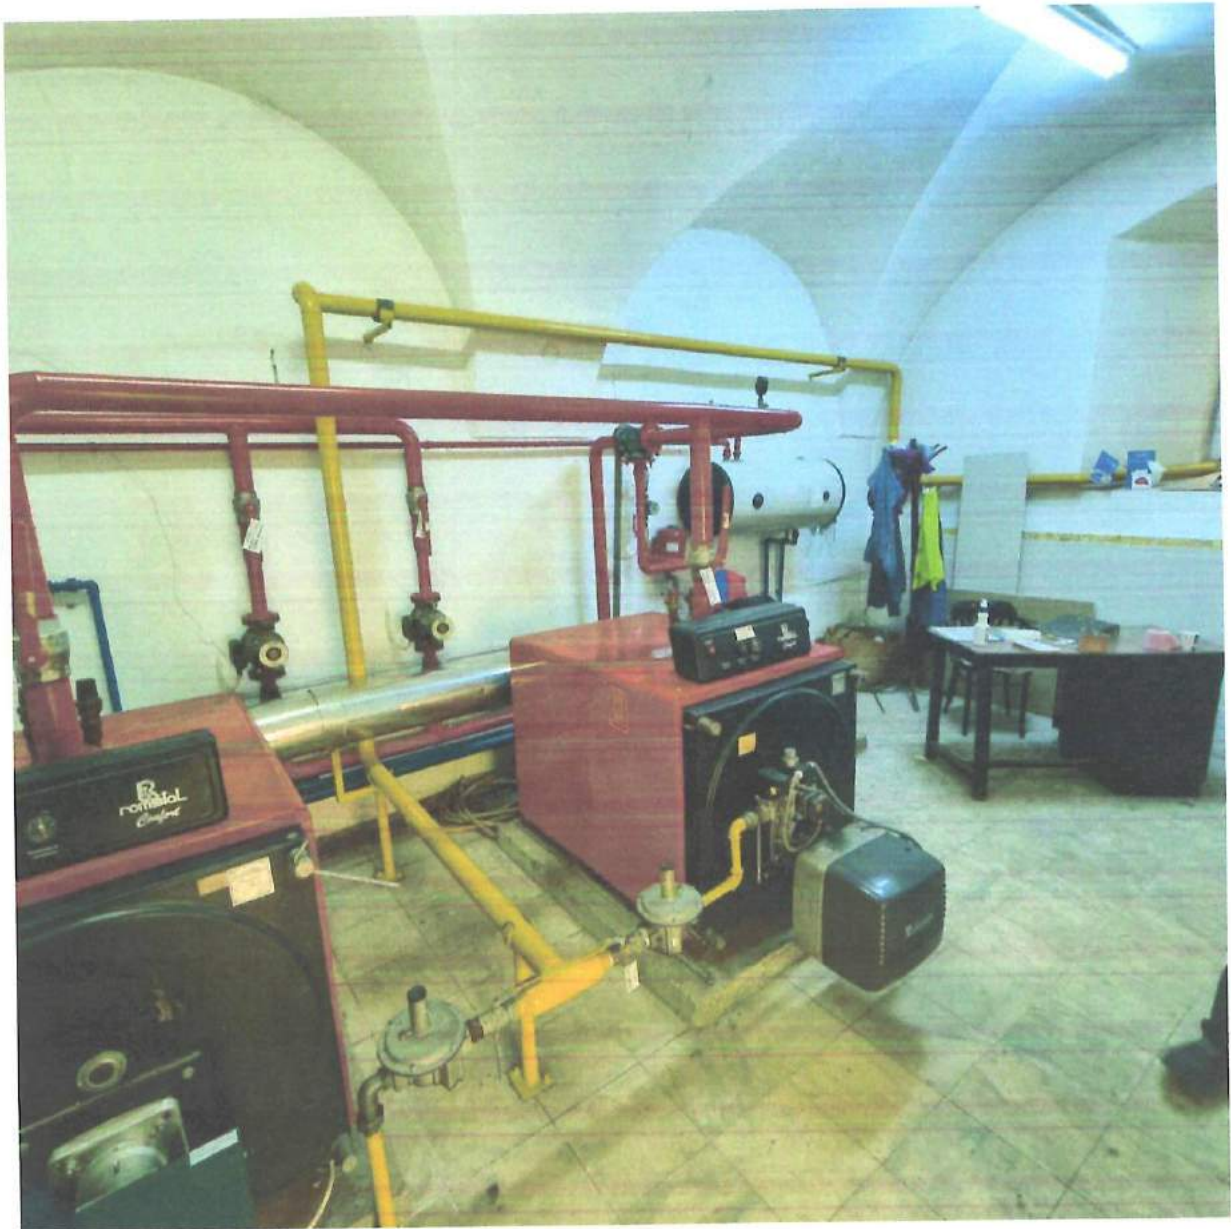
**Spatiu tehnic – 2\* Cazane 145 kW = 290 kW**
