**LUCRARI DE REPARATII IN REGIM DE URGENTA  
LA DJ742A:ZID DE SPRIJIN SI CORP DRUM PE  
SECTORUL KM 7+200 - km 13+600**

PROIECT NR: 384/2021

**DOCUMENTAȚIE DE AVIZARE A LUCRĂRILOR DE INTERVENȚIE**

privind expertiza tehnică asupra lucrării

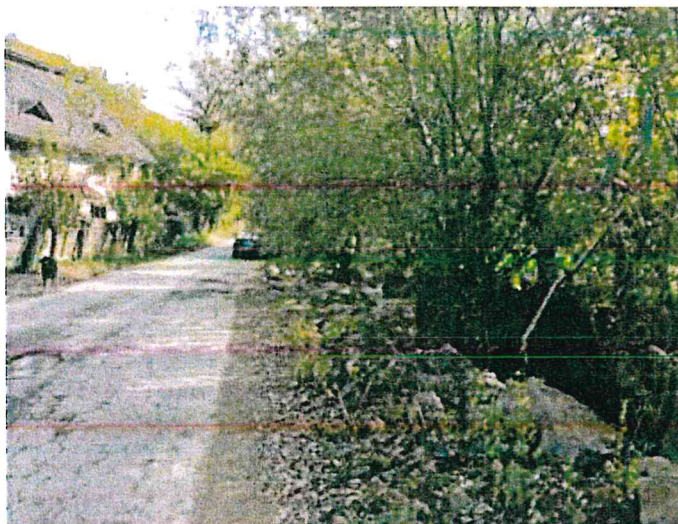
Figura 6.

judetean 742A pe sectorul expertizat a fost afectată de condițiile climaterice, viiturile produse în perioada precipitațiile excesive care au depășit capacitatea dispozitivelor de scurgere și evacuare a apelor pluviale și au produs distrugerea șanțurilor și podețelor (fig. 6, 7, 8), iar pe unele sectoare pârâul din zonă a produs și distrugerea parțială a terasamentului, provocând astfel și cedarea și ruperea structurii rutiere (fig. 9, 10, 11).

Se vor amenaja șanțuri sau rigole pentru colectarea apelor, iar acestea se vor descărca transversal prin podețe existente amenajate, iar podețele degradate sau care au fost distruse, se vor înlocui cu podețe tubulare sau dalate noi.

Se recomandă refacerea structurii rutiere acolo unde acesta a fost degradată de viiturile de pe platforma drumului sau valea pârâului și refacerea zidurilor de sprijin și podețelor afectate de viiturile produse de ploile torențiale pe sectorul analizat km 7 + 200 – 13 + 600,

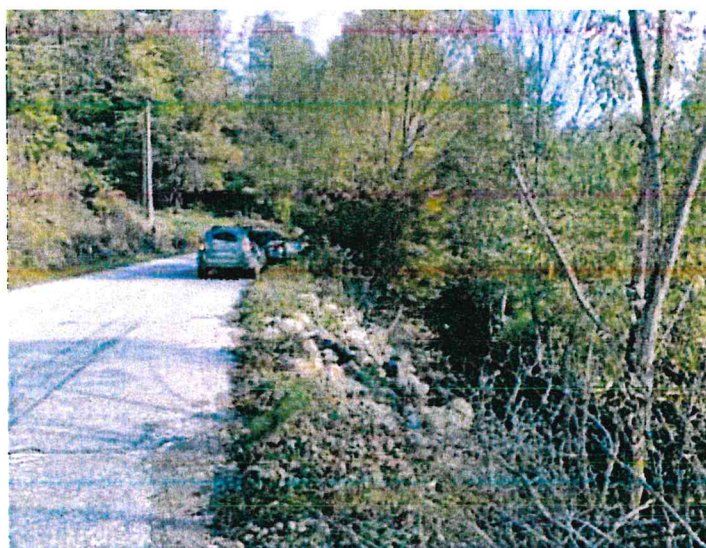
Figura 12.

În urma parcurgerii traseului sectoarelor investigate și a inspecției vizuale s-a constatat că acest drum este într-o stare tehnică și de viabilitate total necorespunzătoare pe sectorul km 7 + 200 – 13 + 600, iar ca și consecință acest sector este impropriu pentru desfășurarea circulației rutiere în condiții de siguranță (fig. 12, 13), iar dispozitivele de colectare și evacuare a apelor de suprafață respectiv șanțurile sunt colmatate sau lipsă.

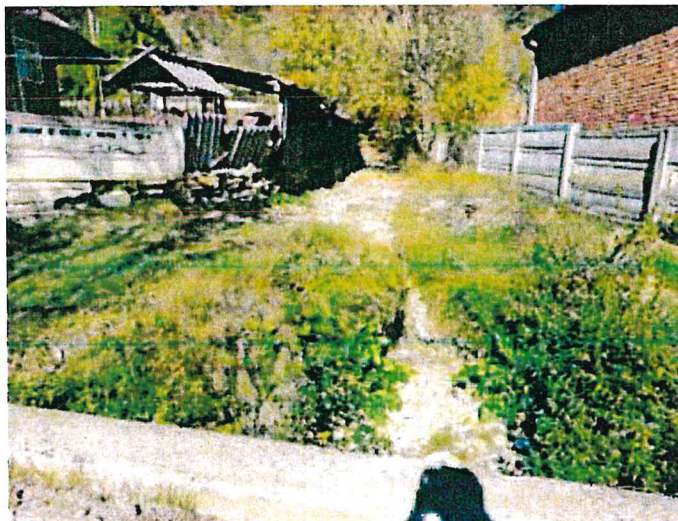
Figura 6.

pericol siguranța participanților la trafic. Starea tehnică a drumului județean 687G pe sectorul expertizat a fost afectată de condițiile climaterice, viiturile produse în perioada precipitațiile excesive care au depășit capacitatea dispozitivelor de scurgere și evacuare a apelor pluviale și au produs distrugerea șanțurilor și podețelor (fig. 6, 7, 8), iar pe unele sectoare pârâul din zonă a produs și distrugerea parțială a terasamentului, provocând astfel și cedarea și ruperea structurii rutiere (fig. 9, 10, 11).

Se vor amenaja șanțuri sau rigole pentru colectarea apelor, iar acestea se vor descărca transversal prin podețe existente amenajate, iar podețele degradate sau care au fost distruse, se vor înlocui cu podețe tubulare sau dalate noi.

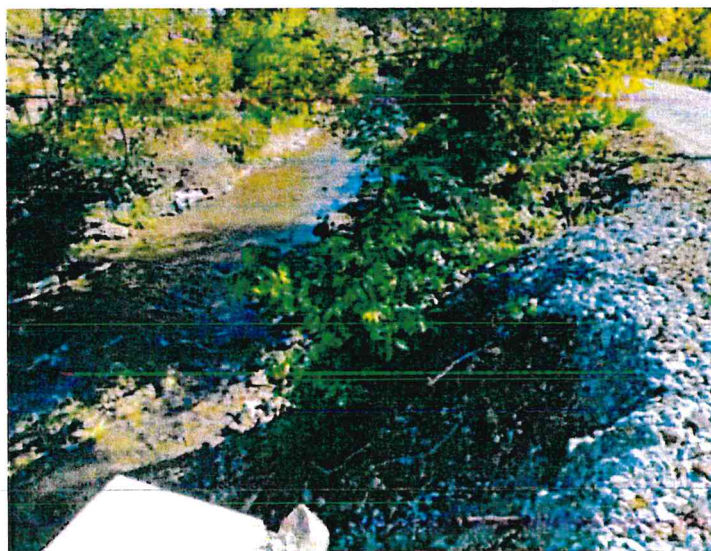
Figura 12.

În urma parcurgerii traseului sectoarelor investigate și a inspecției vizuale s-a constatat că acest drum este într-o stare tehnică și de viabilitate total necorespunzătoare pe sectorul km 8 + 200 – 12 + 500, iar ca și consecință acest sector este impropriu pentru desfășurarea circulației rutiere în condiții de siguranță (fig. 12, 13), iar dispozitivele de colectare și evacuare a apelor de suprafață respectiv șanțurile sunt colmatate sau lipsă, iar podețele sunt masiv degradate.

Se recomandă refacerea structurii rutiere acolo unde acesta a fost degradată de viiturile de pe platforma drumului sau valea pârâului și refacerea zidurilor de sprijin și podețelor afectate de viiturile produse de ploile torențiale pe sectorul analizat km 8 + 200 – 12 + 500.
