„ REPARAȚIA ȘI MODERNIZAREA SEDIULUI

DIRECȚIA GENERALĂ DE ASISTENȚĂ SOCIALĂ ȘI PROTECȚIA COPILULUI HUNEDOARA SITUAT ÎN

MUNICIPIUL DEVA, PIAȚA GĂRII, NR. 9A „

ce face obiectul proiectului nr. 155 / 2023, faza DALI

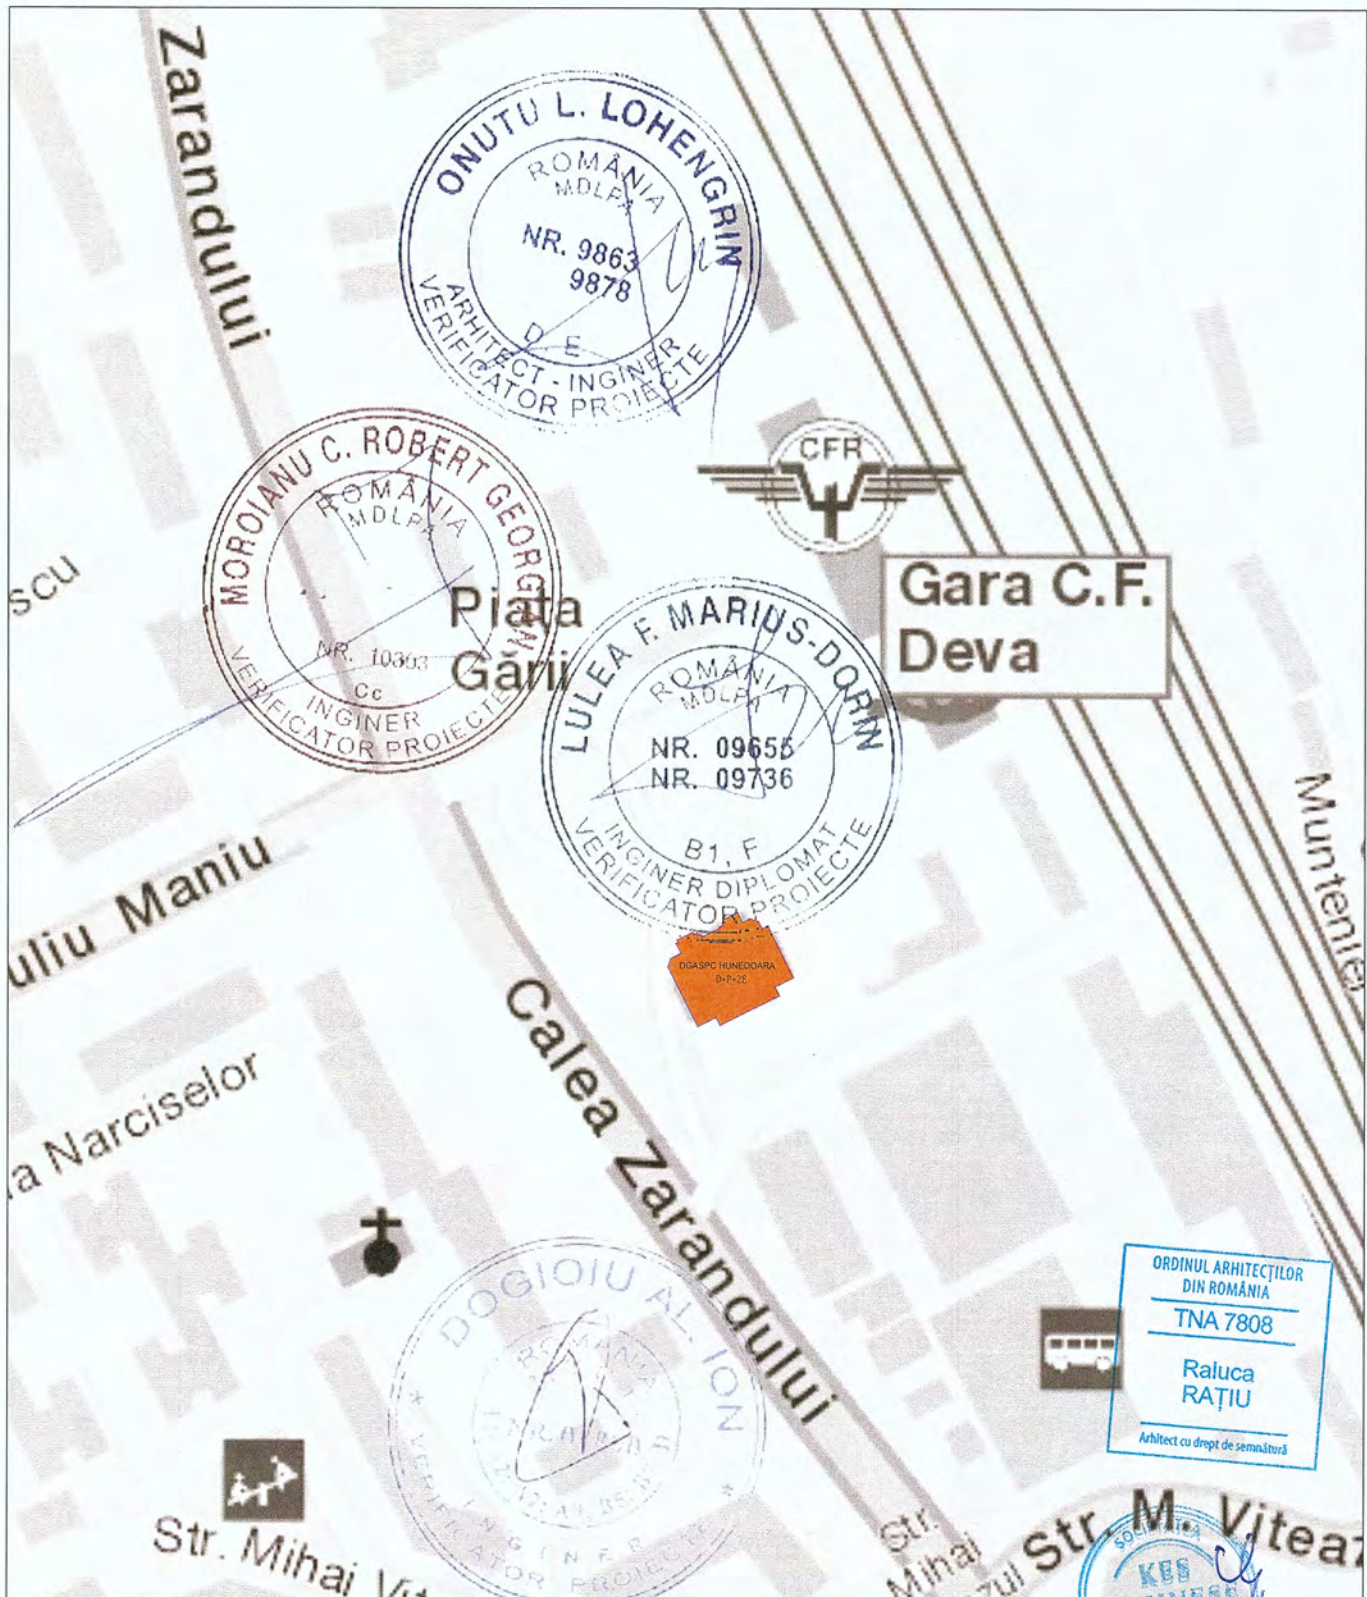
LEGENDA

CLADIREA STUDIATA

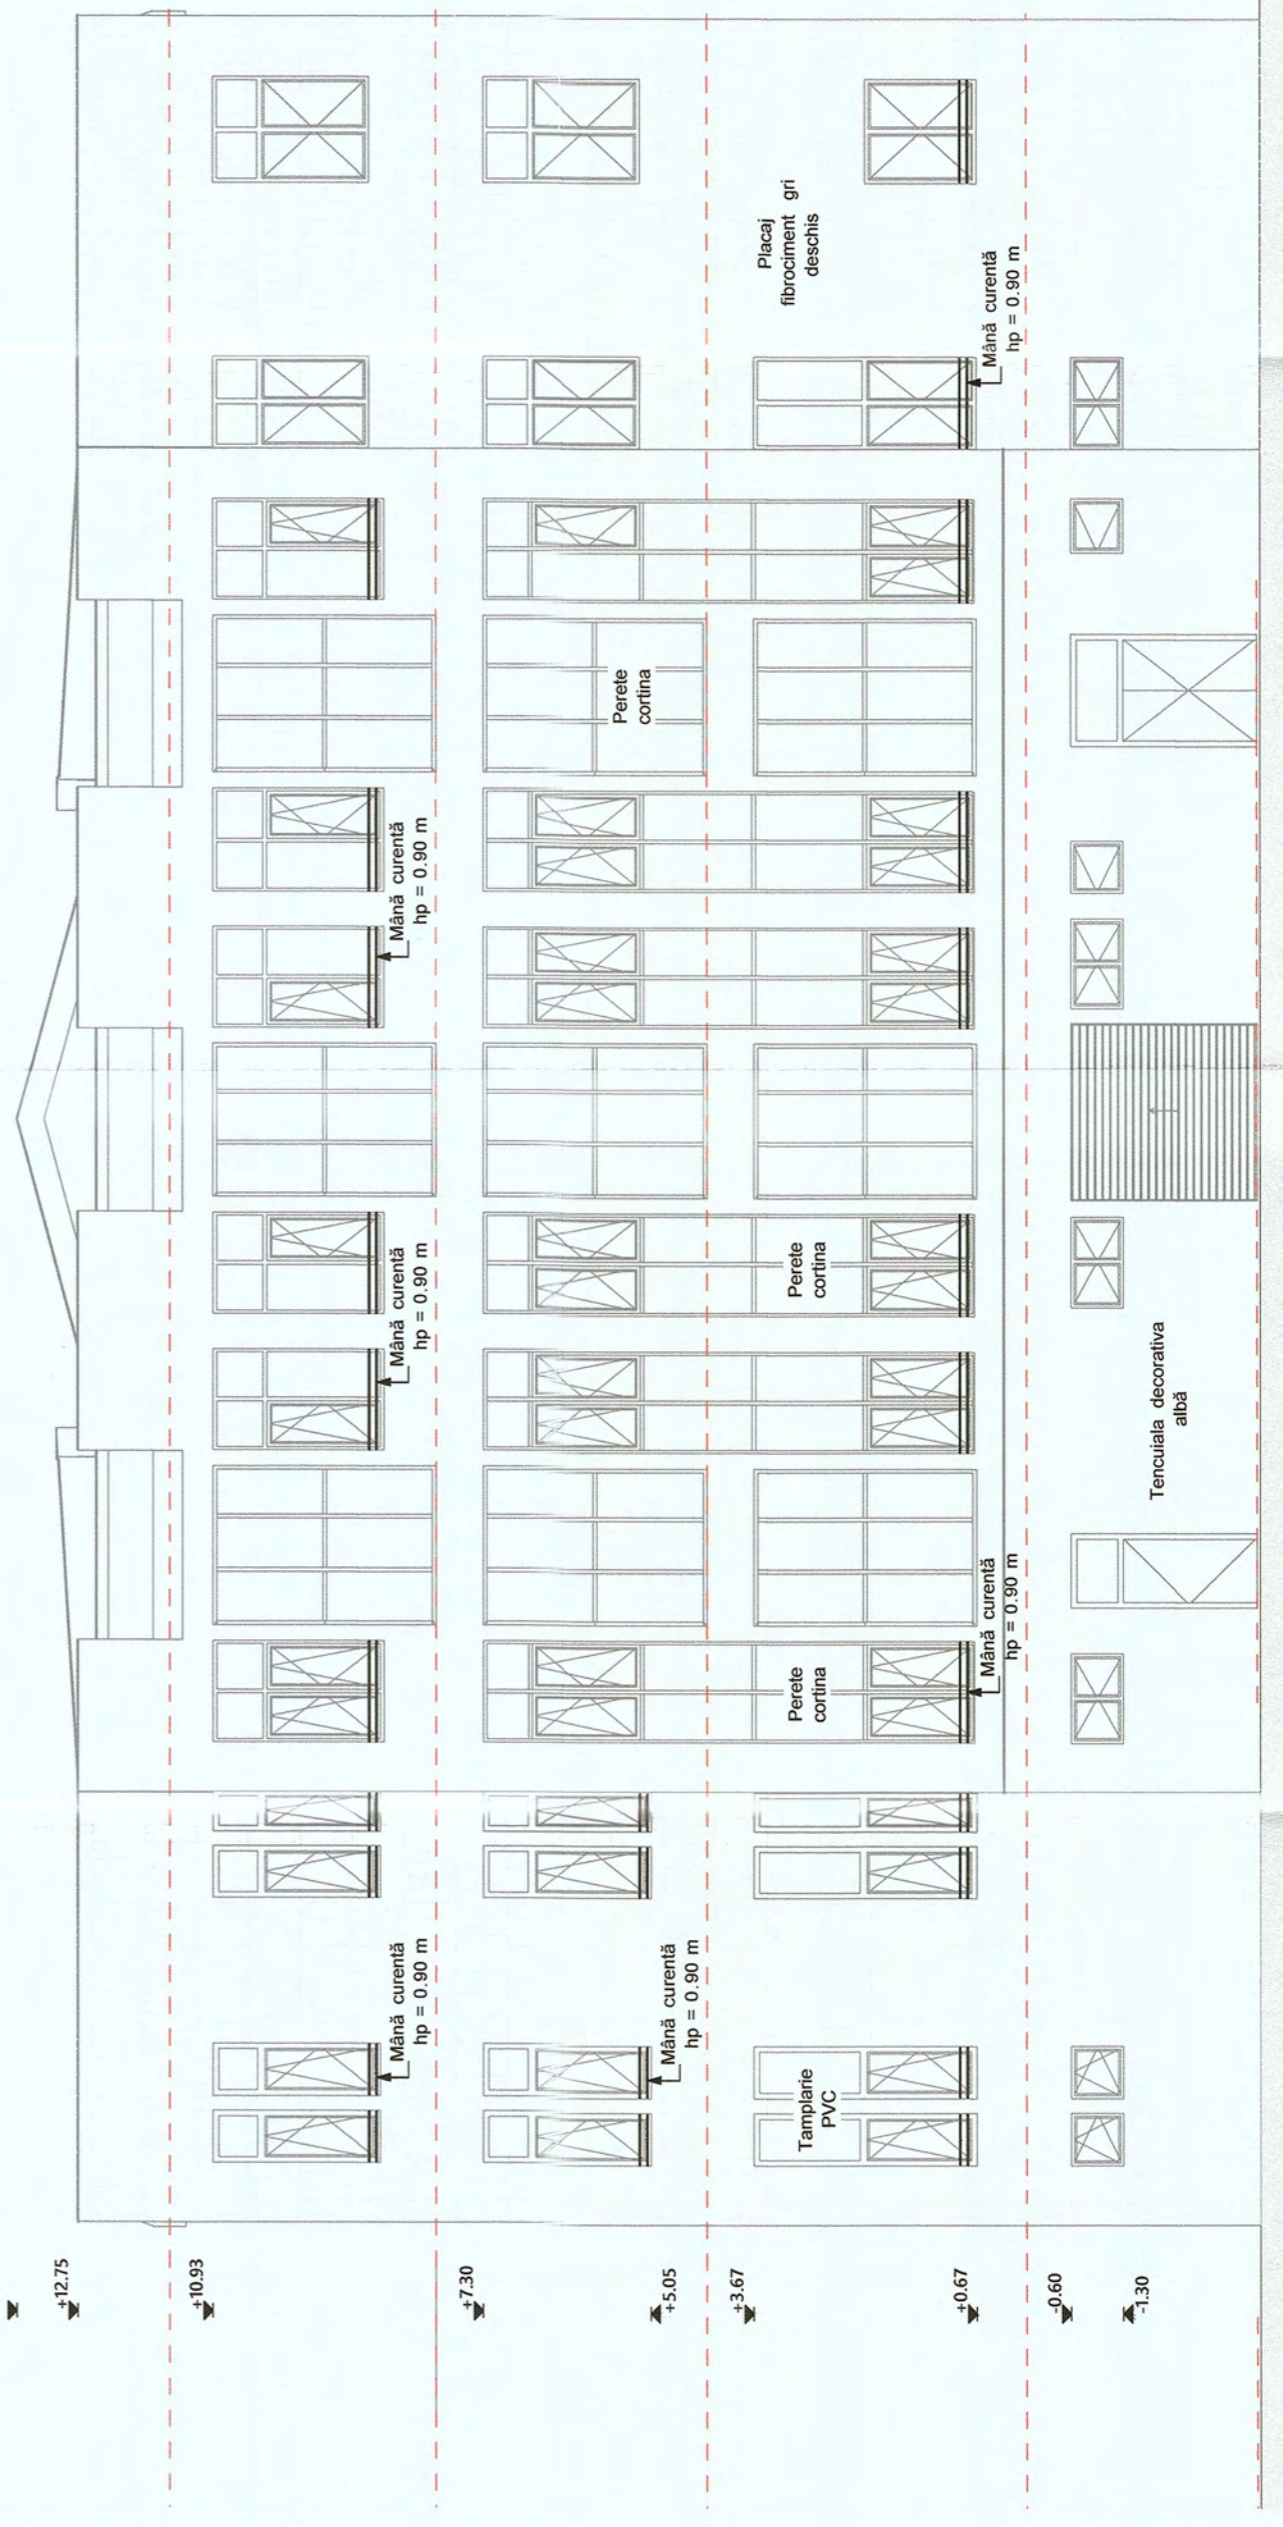
Fatada Sud

Beneficiar: Județul Hunedoara Titlu: REPARAȚIA ȘI MODERNIZAREA SEDIULUI DIRECȚIEI GENERALE DE ASISTENȚA SOCIALĂ ȘI PROTECȚIA COPILILOR HUNEDOARA SITUAT ÎN MUNICIPIUL DEVA, PIȘTA GĂRII, NR. 9A Amplasament: Str. Pișta Gării, nr. 9A, Localitatea Deva, jud. Hunedoara		Proiect nr.: 155/2023 Specialitate: Arhitectură
Șef proiect: dr. ing. Naghiu George Proiectat: Arh. Rațiu Raluca Intocmit: Ing. Popțian Abel	Scara: 1:100 Data: 10.03.2023	Faza: D.A.L.I. Planșa nr.: A-1.8
Proiectant GENERAL: KES BUSINESS S.R.L. Muș, Biserica Str. 1 Locuitorie, Nr. 30, Bld. Biserica-Nasaud		Titlu planșă: FATADE PROPUSE
