**ROMÂNIA
JUDEȚUL HUNEDOARA
CONSILIUL JUDEȚEAN**

HOTĂRÂREA NR.202/2017

privind aprobarea indicatorilor tehnico - economici ai proiectului „Modernizare Culoar Trafic Mureș Nord: DN7 (Gelmar) - Geoagiu Băi – Bobâlna - Rapoltu Mare – Uroi – Chimindia – Hărău – Bârsău – Șoimuș – Brănișca – DN7 (Ilia)”, în cadrul Programului Operațional Regional 2014 – 2020, Axa priorităță 6 - “Îmbunătățirea infrastructurii rutiere de importanță regională”, Prioritatea de investiții 6.1 „Stimularea mobilității regionale prin conectarea nodurilor secundare și terțiare la infrastructura TEN-T, inclusiv a nodurilor multimodale”, Apelul de proiecte POR 2016/6/6.1/2

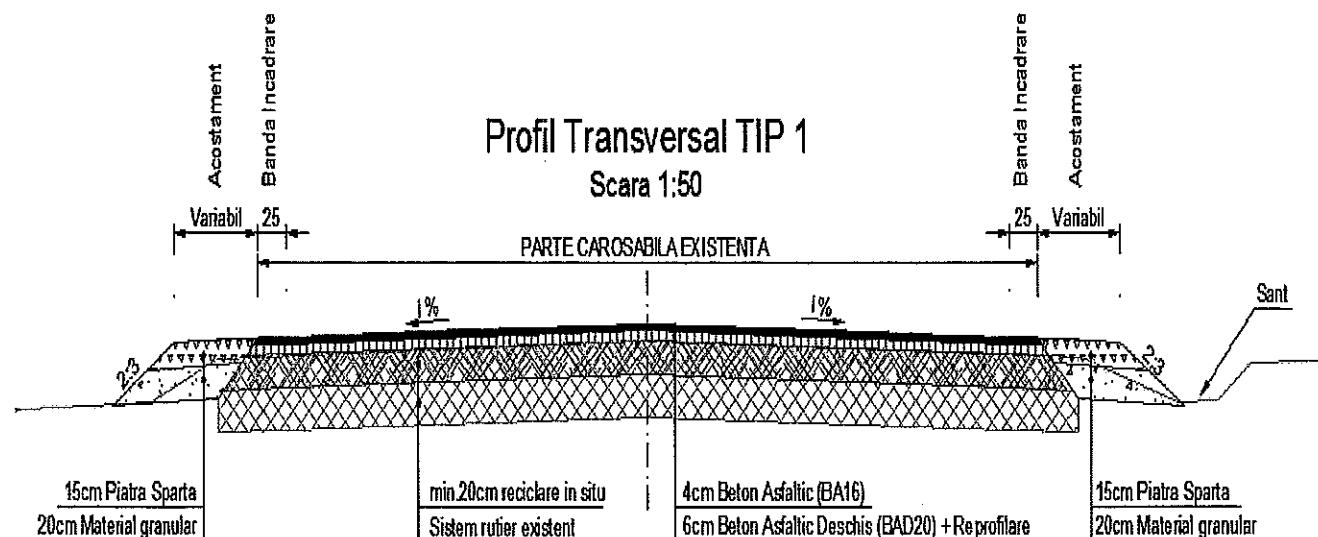
- * Intre km 0+000 – km 1+073, km 2+086 – km 4+140 si km 6+610 – km 8+820
 - ❖ 4 cm BA16
 - ❖ min 6 cm BAD 20
 - ❖ min 20 cm reciclare in situ

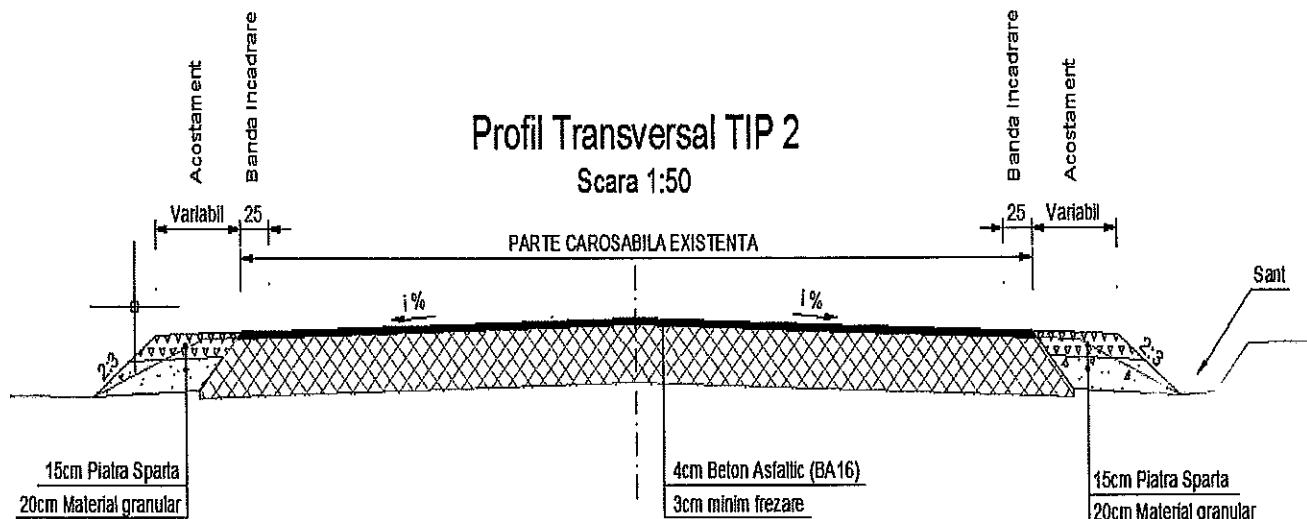
- Intre km 4+140 – km 6+610
 - ❖ 4 cm BA16
 - ❖ min 3 cm frezare

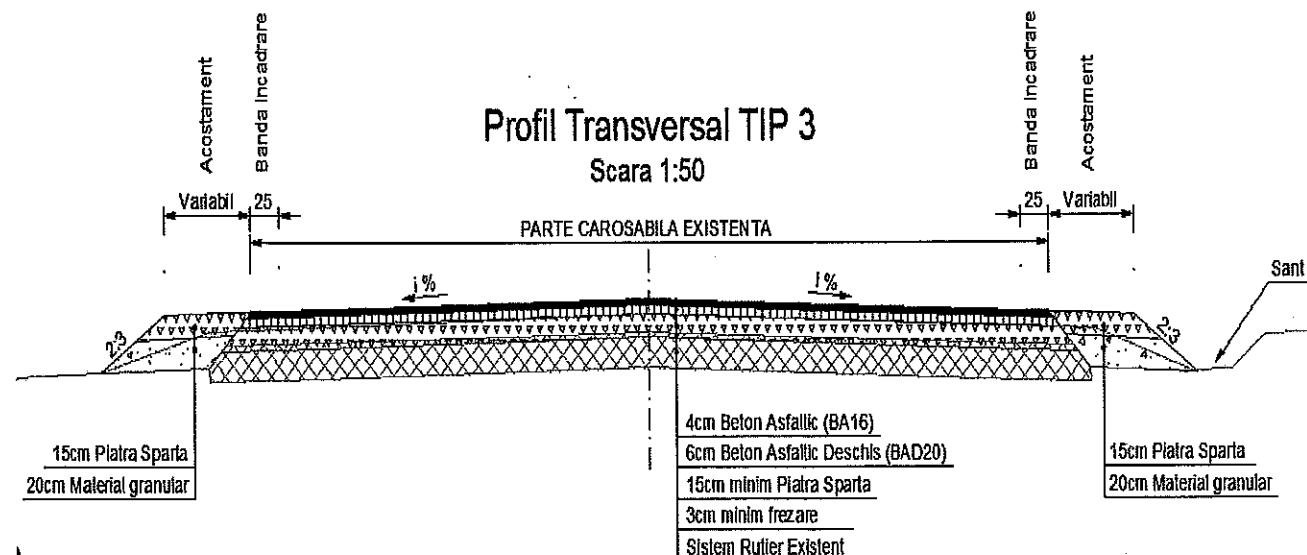
- Intre km 8+820 – km 12+860, km 13+270 – km 15+830 si km 17+760 – km 18+782
 - ❖ 4 cm BA16
 - ❖ 6 cm BAD 20
 - ❖ 15 cm piatra sparta
 - ❖ min 3 cm frezare

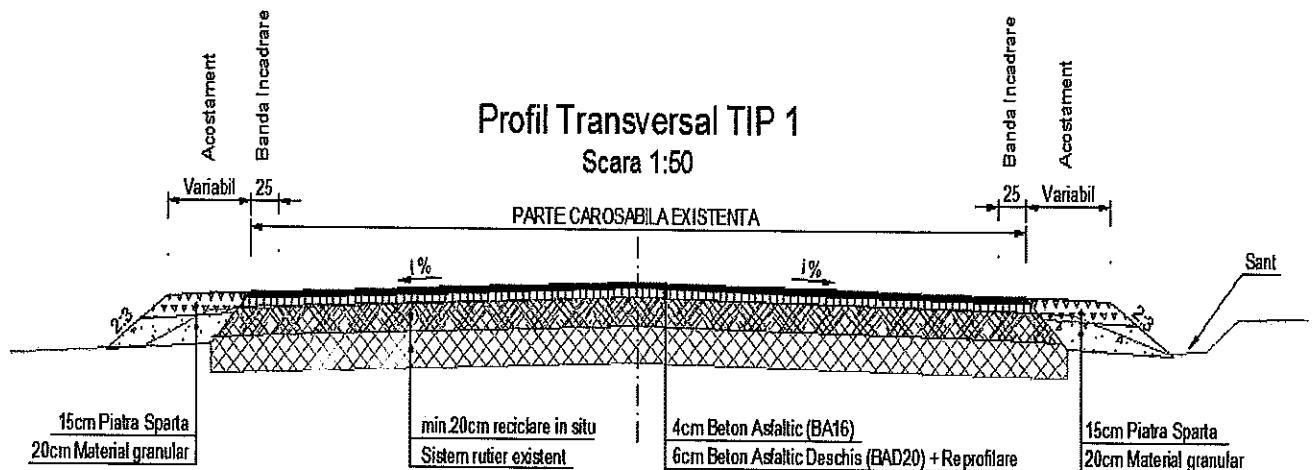
- Intre km 0+050 – km 6+120
 - ❖ 4 cm BA16
 - ❖ min 6 cm BAD 20
 - ❖ min 20 cm reciclare in situ

Sectorul studiat este caracterizat printr-un sistem rutier elastic degradat. Solutia de modernizare consta in reciclarea in situ a existentului si ranforsarea dalelor cu 2 straturi asfaltice.

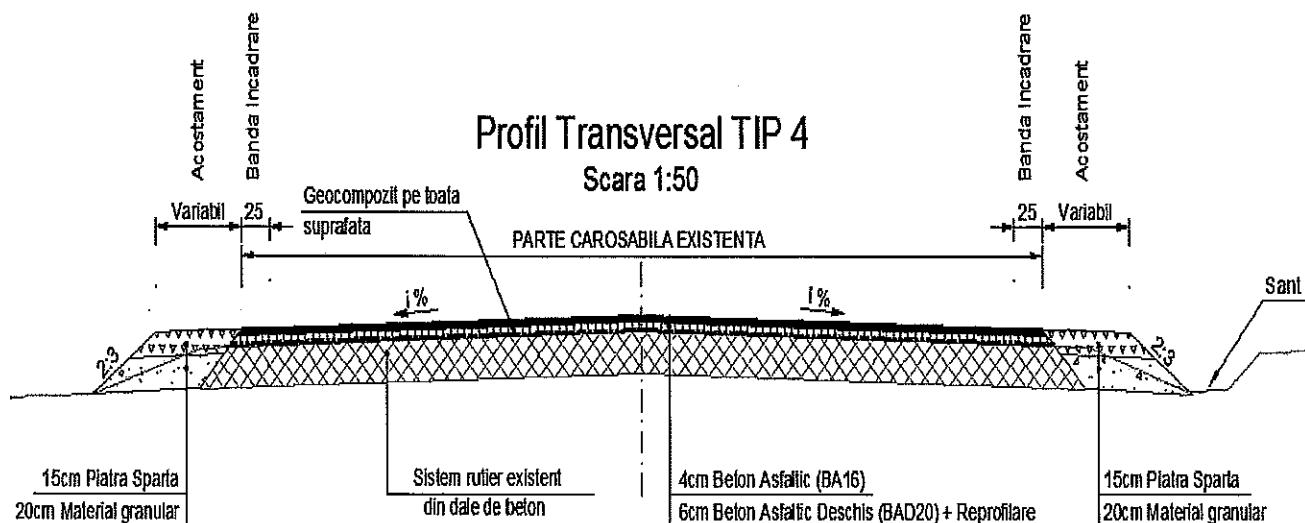
Dalele degradate se vor inlocui si vor avea urmatoarea alcatuire:

- ❖ 20 cm beton rutier BcR 4.5
- ❖ min 20 cm balast (completare la existent)

Tronsonul 1 este caracterizat printr-un sistem rutier rigid alcătuit din dale de beton. Solutia de modernizare consta in inlocuirea dalelor degradate si ranforsarea cu 2 straturi asfaltice.

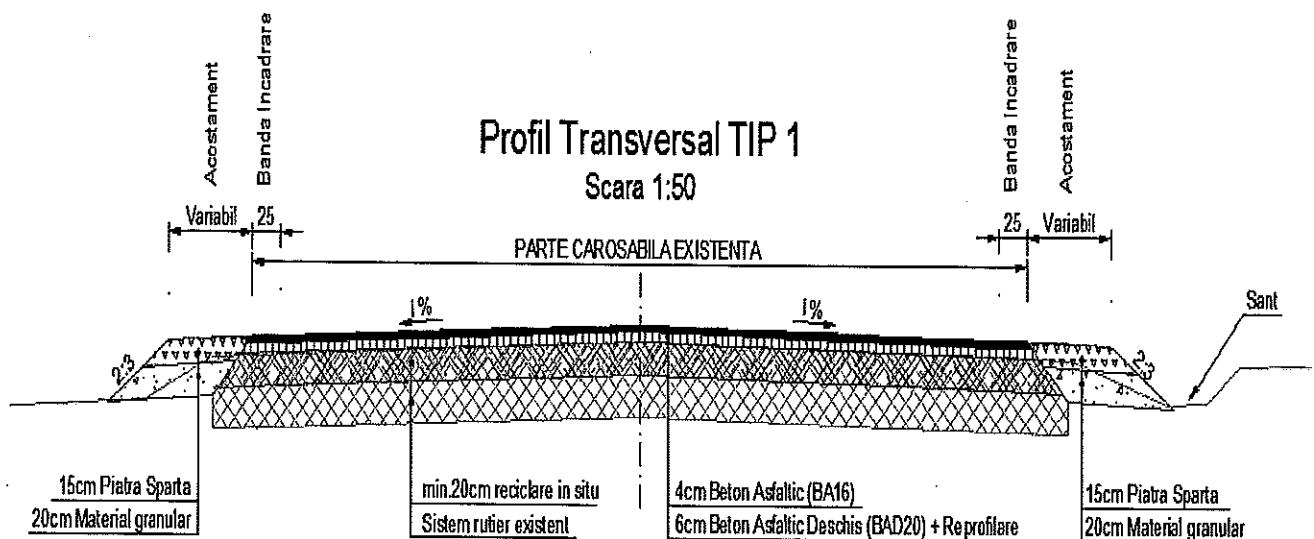
- ◆ Intre km 35+085 – km 63+864
 - ❖ 4 cm BA16
 - ❖ min 6 cm BAD 20
 - ❖ min 20 cm reciclare in situ

Tronsonul 2 este caracterizat printr-un sistem rutier elastic. Solutia de modernizare consta in reciclarea in situ a existentului si ranforsarea dalelor cu 2 straturi asfaltice.

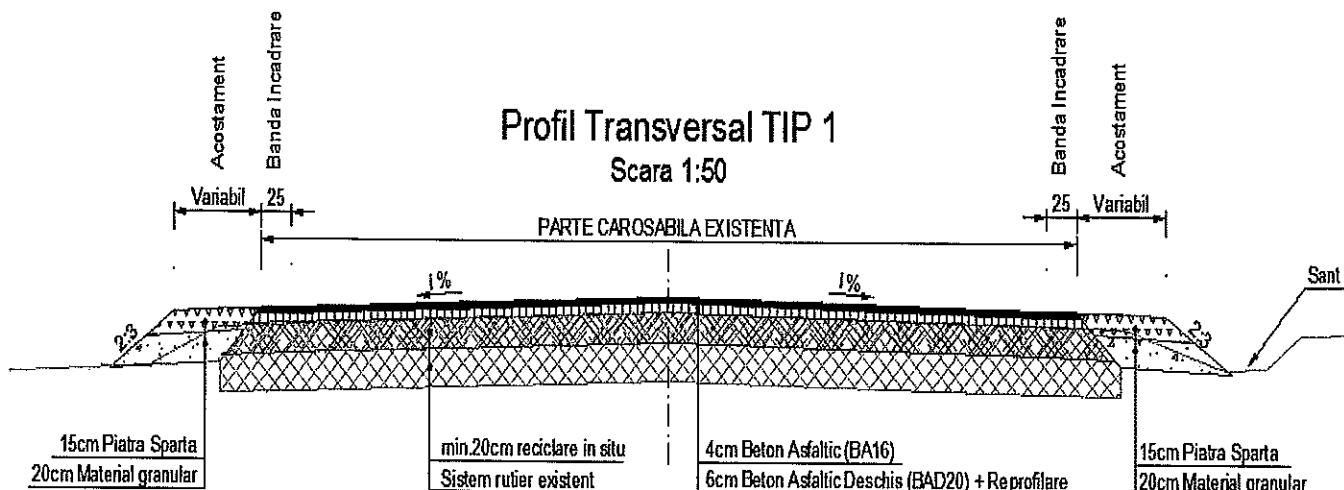
- Intre km 0+000 – km 0+015, km 0+045 – km 0+216 și km 1+072 – km 8+905
 - ❖ 4 cm BA16
 - ❖ min 6 cm BAD 20
 - ❖ min 20 cm reciclare in situ

Sectorul studiat este caracterizat printr-un sistem rutier elastic degradat. Solutia de modernizare constă în reciclarea in situ a existentului și ranforsarea dalelor cu 2 straturi asfaltice.

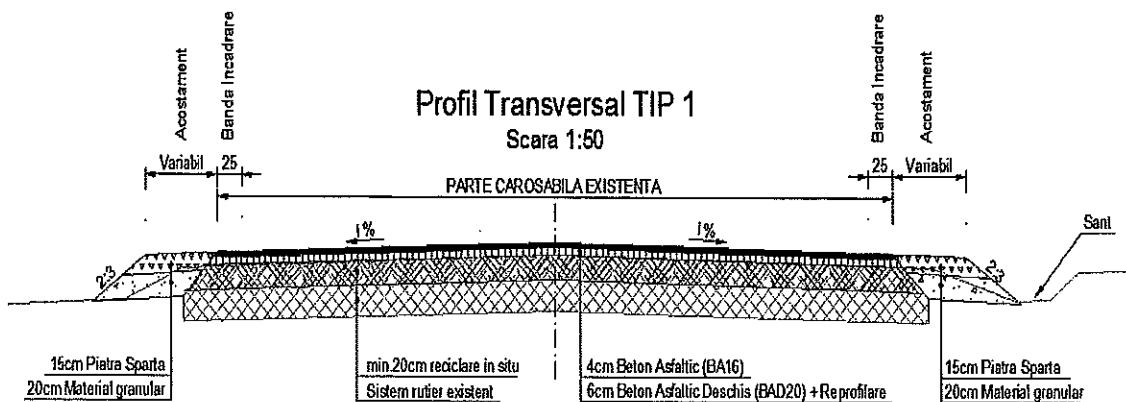
- 4. Intre km 0+000 – km 2+392
 - ❖ 4 cm BA16
 - ❖ min 6 cm BAD 20
 - ❖ min 20 cm reciclare in situ
